Realsyn+ for

Marbæk Alle 7,
3600 Frederikssund

Dato for besigtigelse: 19-06-2026

Introduktion til VTR rapporten

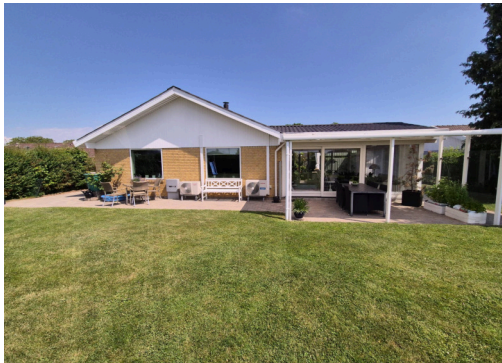
LITRA A - Beboelse

**Beboelse bygget 1979**

Anvendelse: Beboelse
 Bolig: 140 m²
 Etager: 1
 Bebyggelse: 166 m²
 Kælder: 0 m²

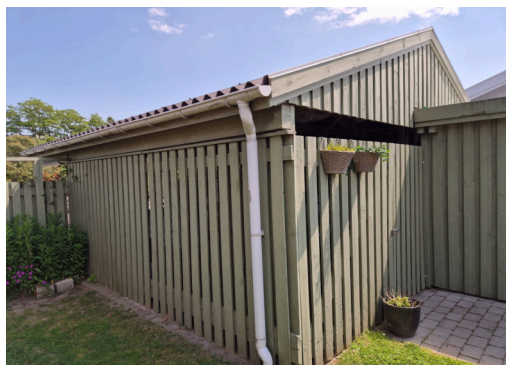
LITRA C - Carport

**Carport bygget 1996**
