# TILSTANDSRAPPORT

Rugtvedvej 2 - 4470 Svebølle

**LØBENUMMER:** H-25-04234-0455

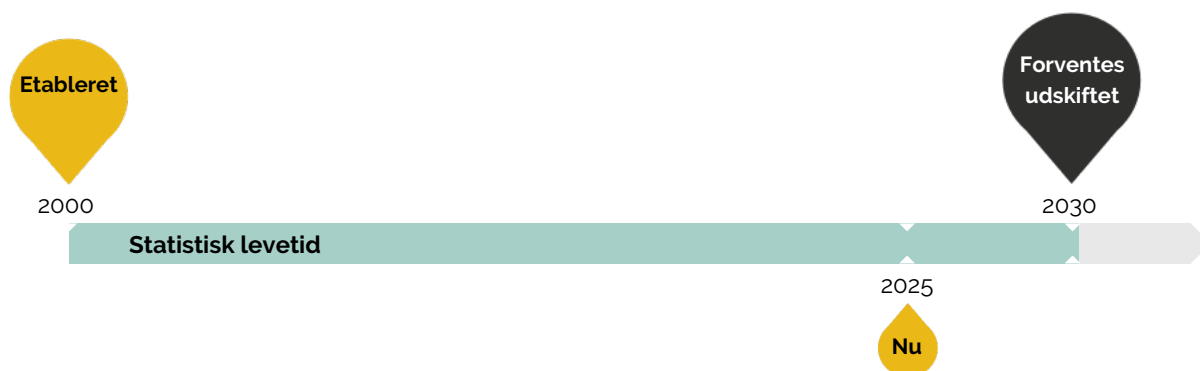
### Tagbelægning - Eternitbølgeplader uden asbest

Tagbelægninger med mos og alger er ikke unormale. Bølgeeternitplader tager normalt ikke skade af dette, men ved store mængder af mos er der risiko for, at tagvandet ikke kan løbe hurtigt nok af, hvorved der via samlinger kan trække vand ind i tagkonstruktionen. Ved en eventuel afrensning af mos, skal det sikres, at taget kan holde til det. En malerbehandling af eternit forlænger normalt ikke tagbelægningens levetid, men kan ændre på tagets ventilation, så det bliver for tæt.
