# TILSTANDSRAPPORT

Skovbrynet 16 - 6650 Brørup

**LØBENUMMER:** H-24-04210-0088

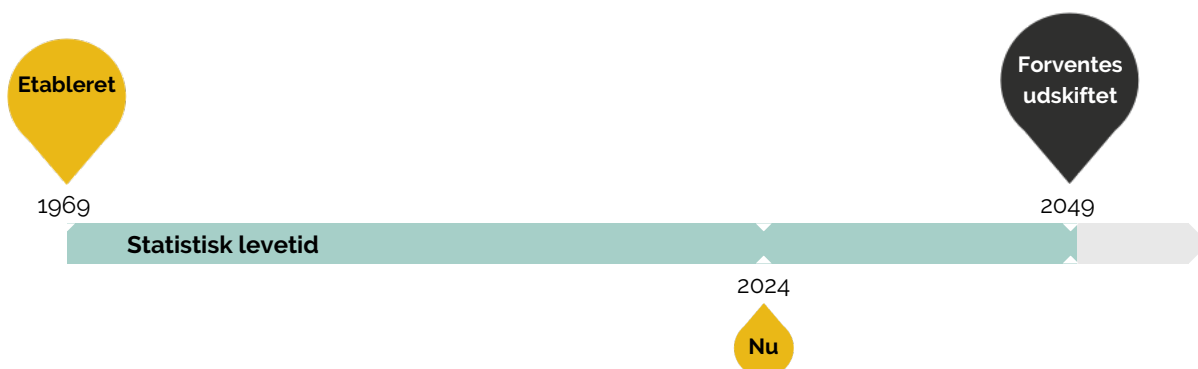
### Tagbelægning - Eternitbølgeplader med asbest

Tagbelægninger med mos og alger er ikke unormale. Bølgeeternitplader tager normalt ikke skade af dette, men ved store mængder af mos er der risiko for, at tagvandet ikke kan løbe hurtigt nok af, hvorved der via samlinger kan trække vand ind i tagkonstruktionen. Ved en eventuel afrensning af mos skal det sikres, at taget kan holde til det. En malerbehandling af eternit forlænger normalt ikke tagbelægningens levetid, men kan ændre på tagets ventilation, så det bliver for tæt.
