# TILSTANDSRAPPORT

Engkær 10 - 6100 Haderslev

**LØBENUMMER:** H-21-04203-0047-01

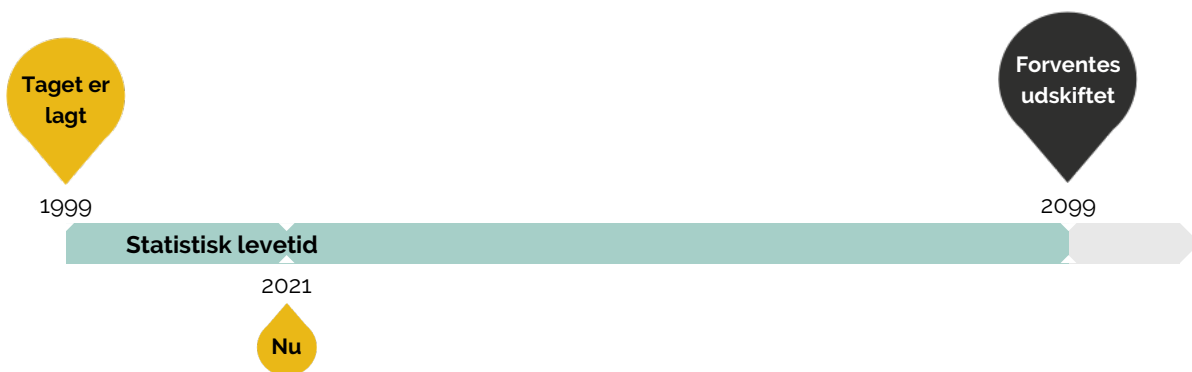
### Tagbelægning - Røde vingetagsten

Tagbelægninger med mos og alger er ikke unormale. Tegltage tager normalt ikke skade af mos, men ved store mængder af mos kan tagvandet ikke løbe hurtigt nok af, og der kan opstå risiko for, at fugt og vand trænger ind på undertaget. Undertaget tåler ikke vedvarende fugt, og skader skal derfor udbedres snarest muligt. Ved en eventuel afrensning af mos, skal man sikre sig, at taget kan holde til det. Tagbelægninger med mos og alger er ikke unormale. Tegltage tager normalt ikke skade af dette, men ved store mængder af mos er der risiko for at tagvandet ikke kan løbe hurtigt nok af, hvorved der via samlinger kan trække vand ind i på undertaget. Undertaget kan ikke holde til vedvarende fugt, og skader skal derfor udbedres snarest muligt. Ved en eventuel afrensning af mos, skal man sikre sig, at taget kan holde til det.
