TILSTANDSRAPPORT

Højgårdsvej 24 - 9640 Farsø

LØBENUMMER: H-26-04155-0140

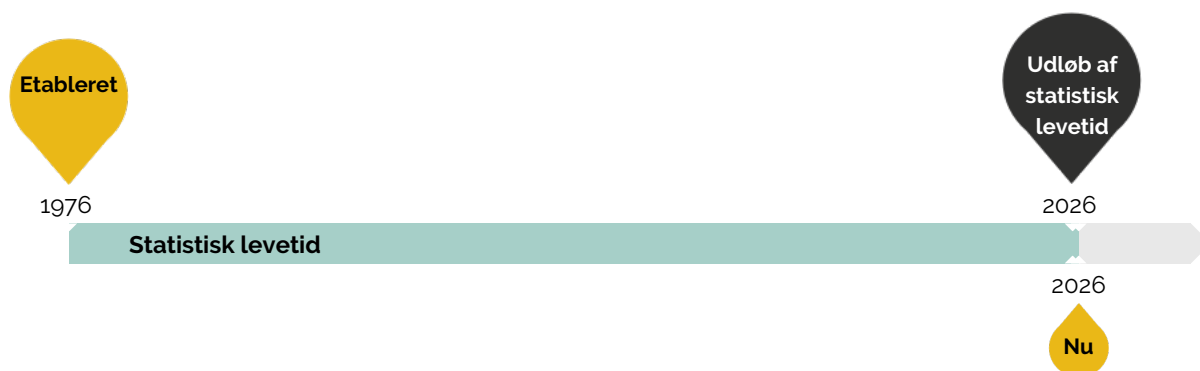
Tagbelægning - Eternitskifer med asbest

Tagbelægninger med mos og alger er ikke unormale. Eternitskifer tager normalt ikke skade af dette, men ved store mængder af mos, er der risiko for, at tagvandet ikke kan løbe hurtigt nok af, hvorved der via samlinger kan trække vand ind i tagkonstruktionen. Ved en eventuel afrensning af mos skal det sikres, at taget kan holde til det. En malerbehandling af eternit forlænger normalt ikke tagbelægningens levetid, men kan ændre på tagets ventilation, så det bliver for tæt.
