# TILSTANDSRAPPORT

Nordtoftevej 4 - 2605 Brøndby

**LØBENUMMER:** H-26-04217-0165

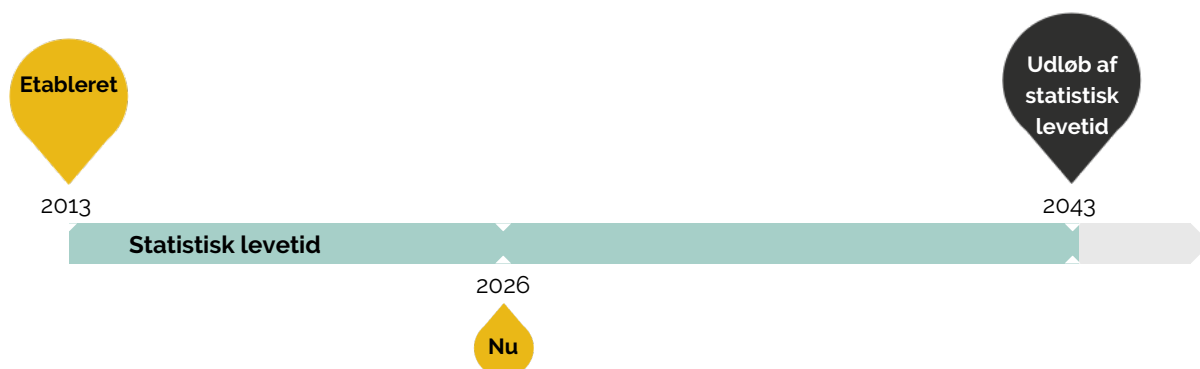
### Tagbelægning - Eternitbølgeplader uden asbest

Tagbelægninger med mos og alger er ikke unormale. Bølgeeternitplader tager normalt ikke skade af dette, men ved store mængder af mos er der risiko for, at tagvandet ikke kan løbe hurtigt nok af, hvorved der via samlinger kan trække vand ind i tagkonstruktionen. Ved en eventuel afrensning af mos, skal det sikres, at taget kan holde til det. En malerbehandling af eternit forlænger normalt ikke tagbelægningens levetid, men kan ændre på tagets ventilation, så det bliver for tæt.
