# TILSTANDSRAPPORT

Lauritz Larsens Vej 16 - 4780 Stege

**LØBENUMMER:** H-25-04291-0206

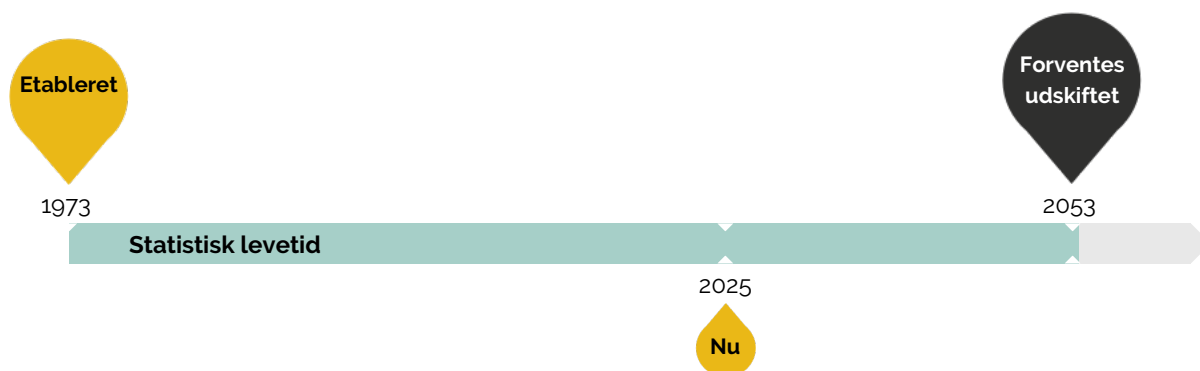
### Tagbelægning - Eternitbølgeplader med asbest

Tagbelægninger med mos og alger er ikke unormale. Bølgeeternitplader tager normalt ikke skade af dette, men ved store mængder af mos er der risiko for, at tagvandet ikke kan løbe hurtigt nok af, hvorved der via samlinger kan trække vand ind i tagkonstruktionen. Ved en eventuel afrensning af mos skal det sikres, at taget kan holde til det. En malerbehandling af eternit forlænger normalt ikke tagbelægningens levetid, men kan ændre på tagets ventilation, så det bliver for tæt.
