# TILSTANDSRAPPORT

Korsholmvej 21, Gedsted Mark - 9631 Gedsted

**LØBENUMMER:** H-25-04342-0131

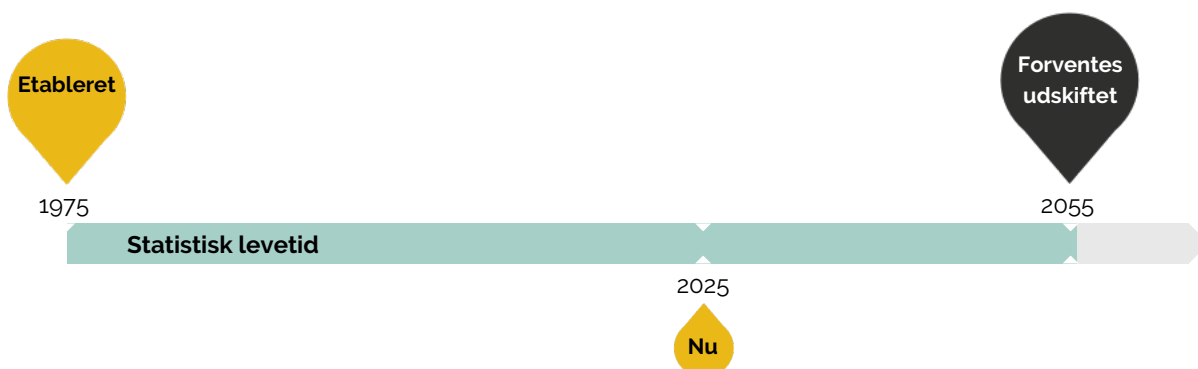
### Tagbelægning - Eternitbølgeplader med asbest

Tagbelægninger med mos og alger er ikke unormale. Bølgeeternitplader tager normalt ikke skade af dette, men ved store mængder af mos er der risiko for, at tagvandet ikke kan løbe hurtigt nok af, hvorved der via samlinger kan trække vand ind i tagkonstruktionen. Ved en eventuel afrensning af mos skal det sikres, at taget kan holde til det. En malerbehandling af eternit forlænger normalt ikke tagbelægningens levetid, men kan ændre på tagets ventilation, så det bliver for tæt.
