# TILSTANDSRAPPORT

Krogen 5B, Ubby - 4490 Jerslev Sjælland

**LØBENUMMER:** H-25-02940-0242

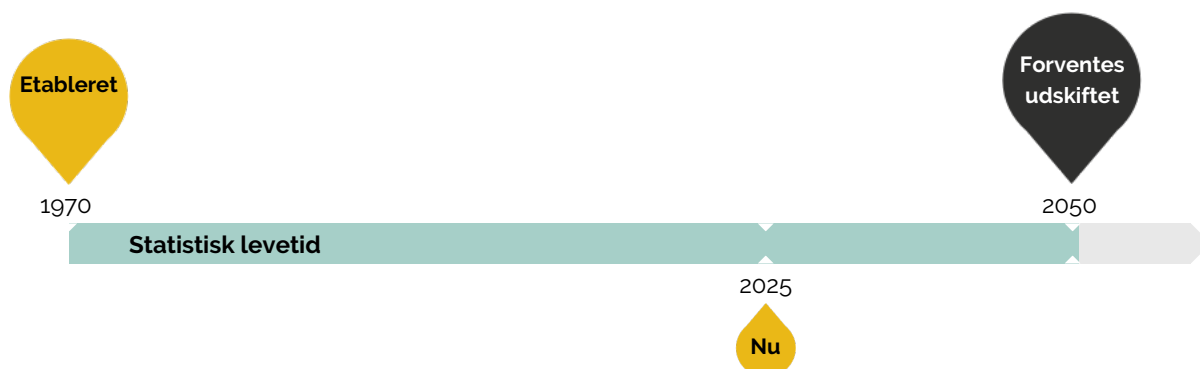
### Tagbelægning - Eternitbølgeplader med asbest

Tagbelægninger med mos og alger er ikke unormale. Bølgeeternitplader tager normalt ikke skade af dette, men ved store mængder af mos er der risiko for, at tagvandet ikke kan løbe hurtigt nok af, hvorved der via samlinger kan trække vand ind i tagkonstruktionen. Ved en eventuel afrensning af mos skal det sikres, at taget kan holde til det. En malerbehandling af eternit forlænger normalt ikke tagbelægningens levetid, men kan ændre på tagets ventilation, så det bliver for tæt.
