# TILSTANDSRAPPORT

Anemonevej 2 - 4470 Svebølle

**LØBENUMMER:** H-26-04234-0401

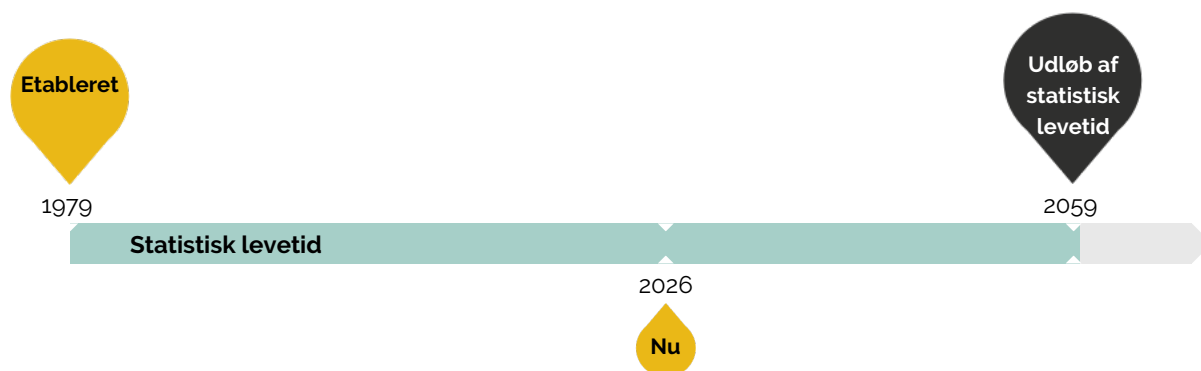
### Tagbelægning - Eternitbølgeplader med asbest

Tagbelægninger med mos og alger er ikke unormale. Bølgeeternitplader tager normalt ikke skade af dette, men ved store mængder af mos er der risiko for, at tagvandet ikke kan løbe hurtigt nok af, hvorved der via samlinger kan trække vand ind i tagkonstruktionen. Ved en eventuel afrensning af mos skal det sikres, at taget kan holde til det. En malerbehandling af eternit forlænger normalt ikke tagbelægningens levetid, men kan ændre på tagets ventilation, så det bliver for tæt.
