TILSTANDSRAPPORT

Steffensmindevej 8 - 4840 Nørre Alslev

LØBENUMMER: H-26-04274-0237

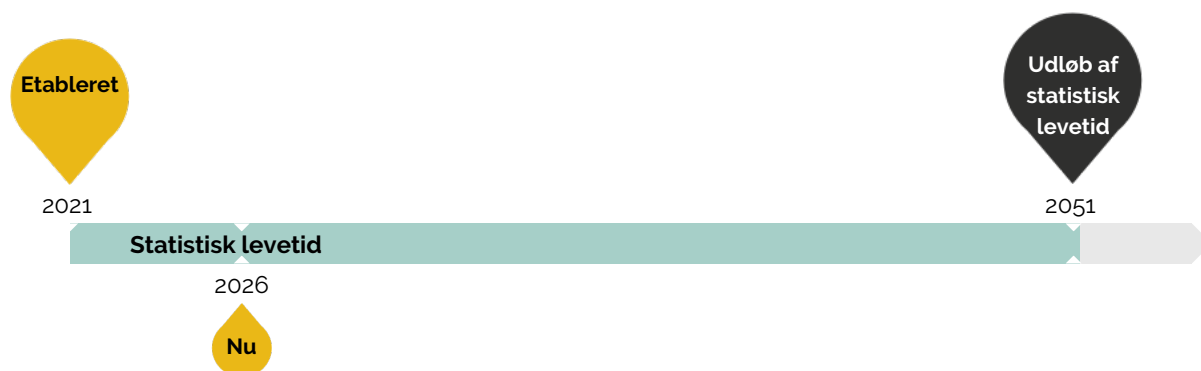
Tagbelægning - Eternitbølgeplader uden asbest

Tagbelægninger med mos og alger er ikke unormale. Bølgeeternitplader tager normalt ikke skade af dette, men ved store mængder af mos er der risiko for, at tagvandet ikke kan løbe hurtigt nok af, hvorved der via samlinger kan trække vand ind i tagkonstruktionen. Ved en eventuel afrensning af mos, skal det sikres, at taget kan holde til det. En malerbehandling af eternit forlænger normalt ikke tagbelægningens levetid, men kan ændre på tagets ventilation, så det bliver for tæt.

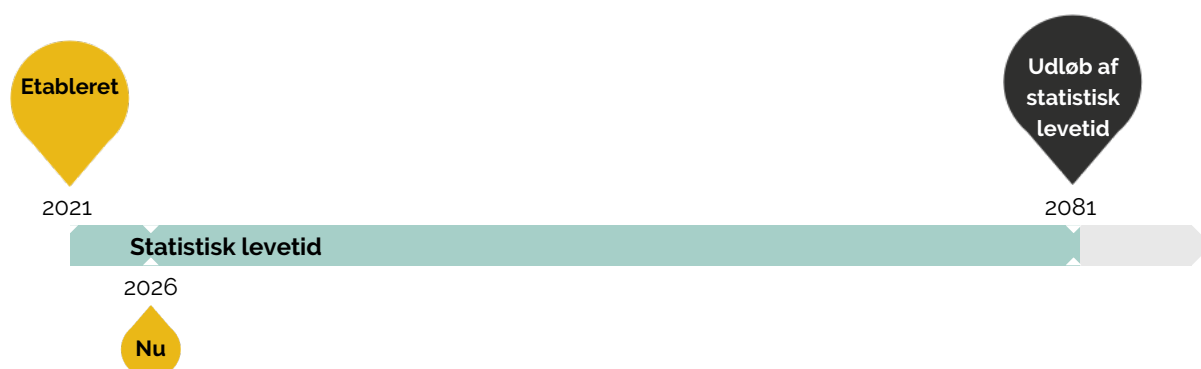
Inddækninger
