# TILSTANDSRAPPORT

Smedevænget 9 - 9280 Storvorde

**LØBENUMMER:** H-25-04260-0488

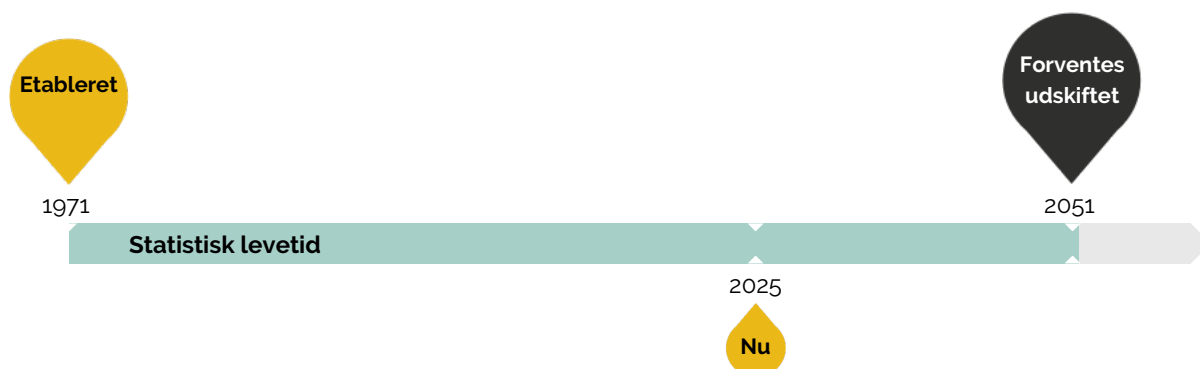
### Tagbelægning - Eternitbølgeplader med asbest

Tagbelægninger med mos og alger er ikke unormale. Bølgeeternitplader tager normalt ikke skade af dette, men ved store mængder af mos er der risiko for, at tagvandet ikke kan løbe hurtigt nok af, hvorved der via samlinger kan trække vand ind i tagkonstruktionen. Ved en eventuel afrensning af mos skal det sikres, at taget kan holde til det. En malerbehandling af eternit forlænger normalt ikke tagbelægningens levetid, men kan ændre på tagets ventilation, så det bliver for tæt.
