## ENERGIMÆRKNINGSRAPPORT

### ENERGIMÆRKE OG FORSLAG TIL ENERGIFORBEDRINGER

Blenstrupvej 38  
9520 Skørping

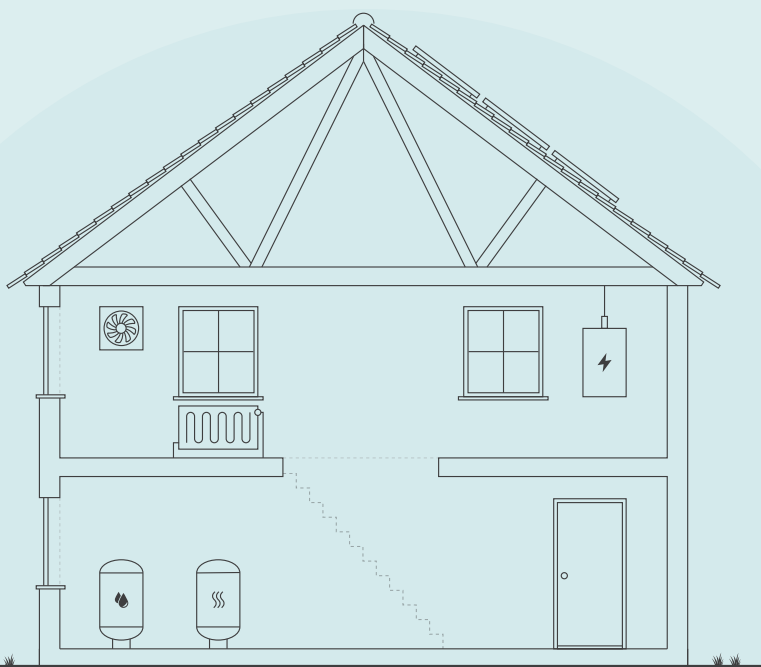
Skitsen illustrerer en generisk bygning, baseret på bygningens karaktertræk. Ikonforklaring kan ses under afsnittet IKONFORKLARING.

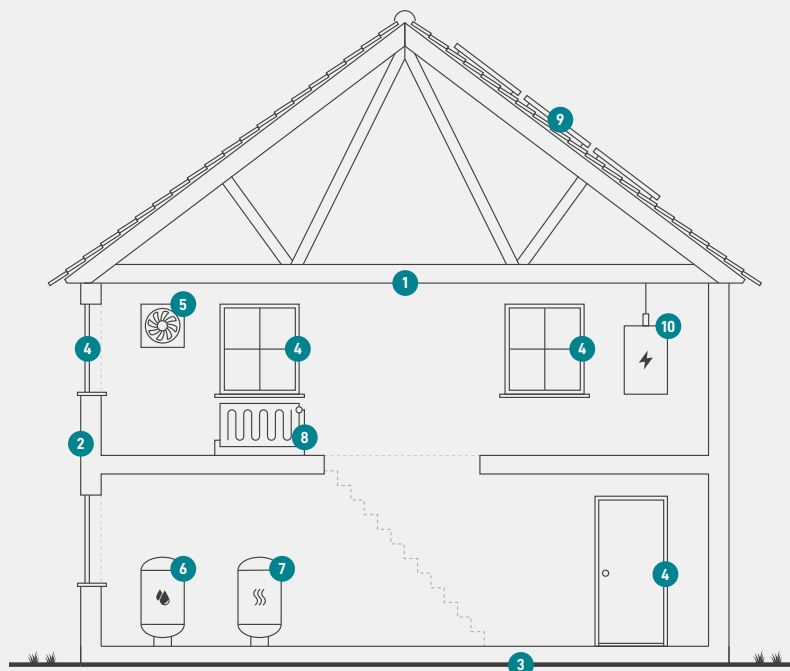
En bygning består af mange dele, der har betydning for bygningens energibehov. Figuren herunder giver en forklaring af de væsentligste dele på tværs af konstruktioner og installationer.
