# TILSTANDSRAPPORT

St Brøndum Mark 2 - 9520 Skørping

Stuehus til nedlagt landbrug

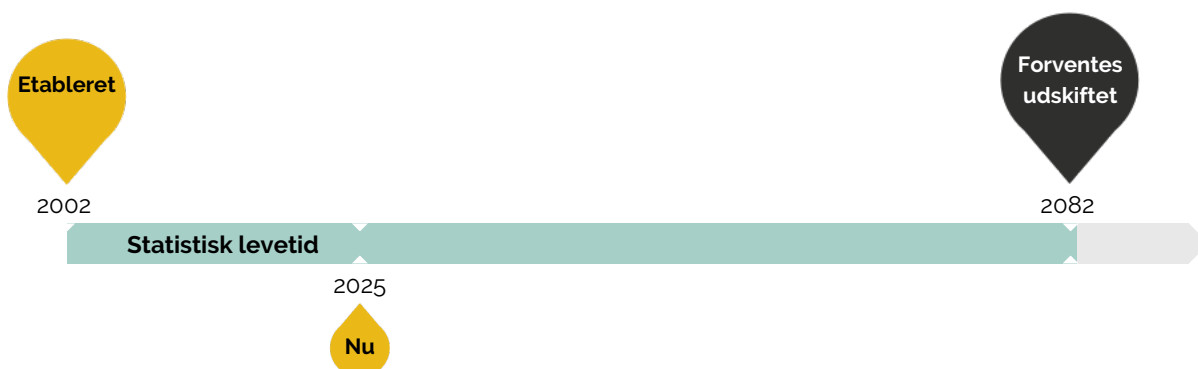
### Tagbelægning - Betontagsten

Tagbelægninger med mos og alger er ikke unormale. Betontagsten tager normalt ikke skade af mos, men ved store mængder af mos kan tagvandet ikke løbe hurtigt nok af, hvorved der via samlinger kan trække vand ind på undertaget. Undertaget tåler ikke vedvarende fugt, og skader skal derfor udbedres snarest muligt. Ved en eventuel afrensning af mos, skal man sikre sig, at taget kan holde til det.
