# TILSTANDSRAPPORT

Astrupvej 10 - 9575 Terndrup

**LØBENUMMER:** H-21-02518-0371

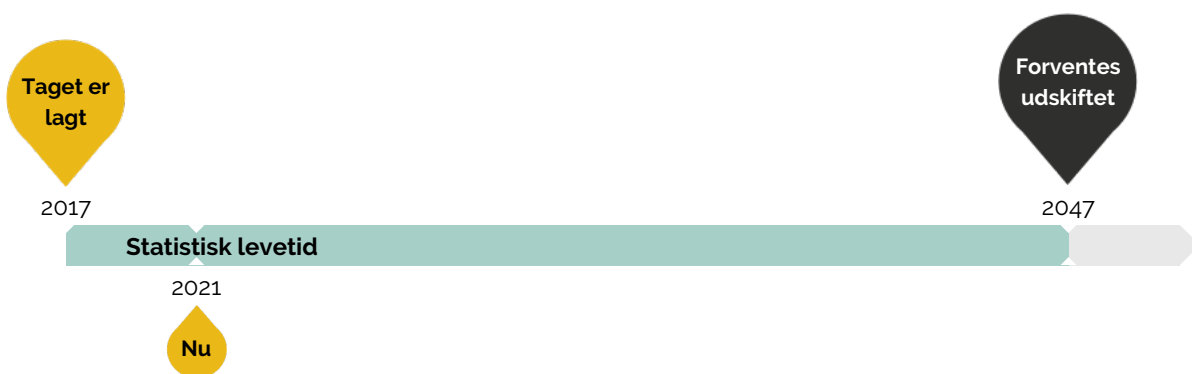
### Tagbelægning - Eternitbølgeplader uden asbest

Tagbelægninger med mos og alger er ikke unormale. Bølgeeternitplader tager normalt ikke skade af dette, men ved store mængder af mos er der risiko for, at tagvandet ikke kan løbe hurtigt nok af, hvorved der via samlinger kan trække vand ind i tagkonstruktionen. Ved en eventuel afrensning af mos, skal det sikres, at taget kan holde til det. En malerbehandling af eternit forlænger normalt ikke tagbelægningens levetid, men kan ændre på tagets ventilation, så det bliver for tæt.
