# TILSTANDSRAPPORT

Skomagerbakken 26 - 9260 Gistrup

**LØBENUMMER:** H-26-02889-0065

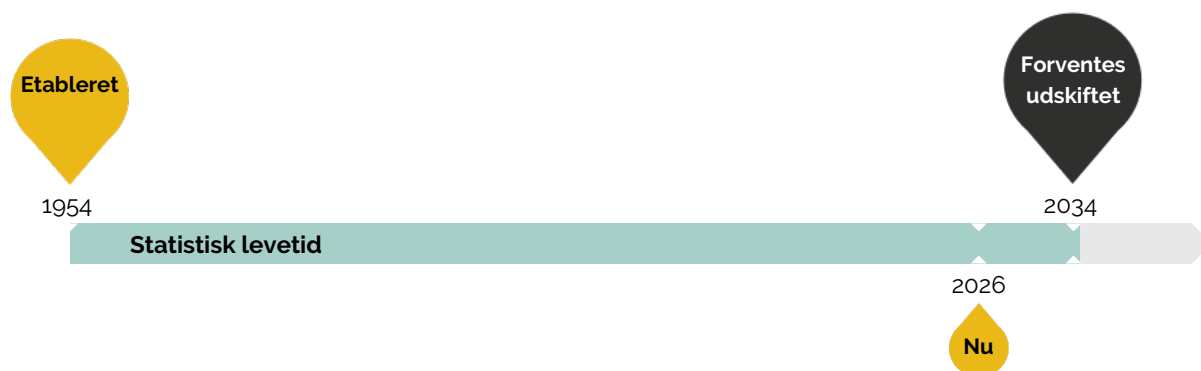
### Tagbelægning - Eternitbølgeplader med asbest

Tagbelægninger med mos og alger er ikke unormale. Bølgeeternitplader tager normalt ikke skade af dette, men ved store mængder af mos er der risiko for, at tagvandet ikke kan løbe hurtigt nok af, hvorved der via samlinger kan trække vand ind i tagkonstruktionen. Ved en eventuel afrensning af mos skal det sikres, at taget kan holde til det. En malerbehandling af eternit forlænger normalt ikke tagbelægningens levetid, men kan ændre på tagets ventilation, så det bliver for tæt.
