TILSTANDSRAPPORT

Skovbakken 10 - 7500 Holstebro

LØBENUMMER: H-26-04312-0163

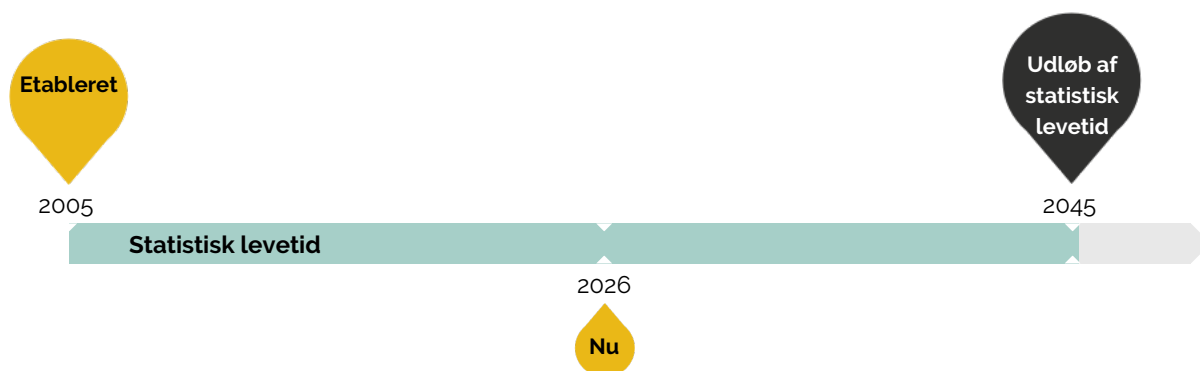
Tagbelægning - Tagpap/tagduge

Tagbelægninger med mos og alger er ikke unormale. Tagpap og tagduge tager normalt ikke skade af mos, men ved store mængder af mos kan der opstå vandansamlinger. Tagpap og tagduge kan ikke holde til større områder med konstant vand (total max 15%). Ved en eventuel afrensning af mos, skal man sikre sig, at taget kan holde til det. De ældste paptage er af mindre god kvalitet og kræver derfor jævnligt opmærksomhed i forhold til slitage.
