TILSTANDSRAPPORT

Hyacintvej 14 - 9800 Hjørring

LØBENUMMER: H-26-04294-0046

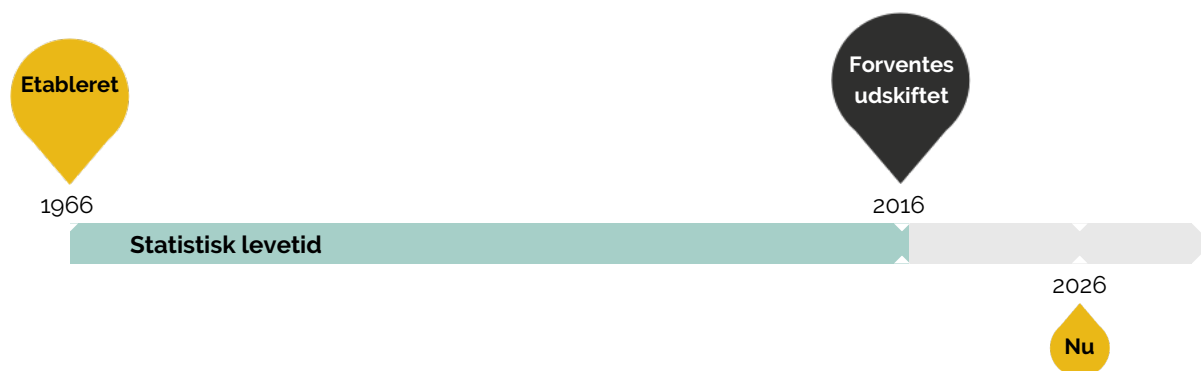
BYGNINGER I TILSTANDSRAPPORTEN

Litra	Anvendelse	Opført	Bebygget areal m ²		Etager udover kælder	Udnyttet tagetage m ²	Brutto etageareal m ²	
			Total	Kælder			Bolig	Erhverv
A	Beboelse	1966	185	-	2	55	240	-
B	Garage	1966	25	-	1	-	-	-
C	Overdækning mellem carport og bolig	1000	7	-	1	-	-	-
