# TILSTANDSRAPPORT

Tørskindvej 8, Ny Nørup - 7182 Bredsten

**LØBENUMMER:** H-25-04177-0443

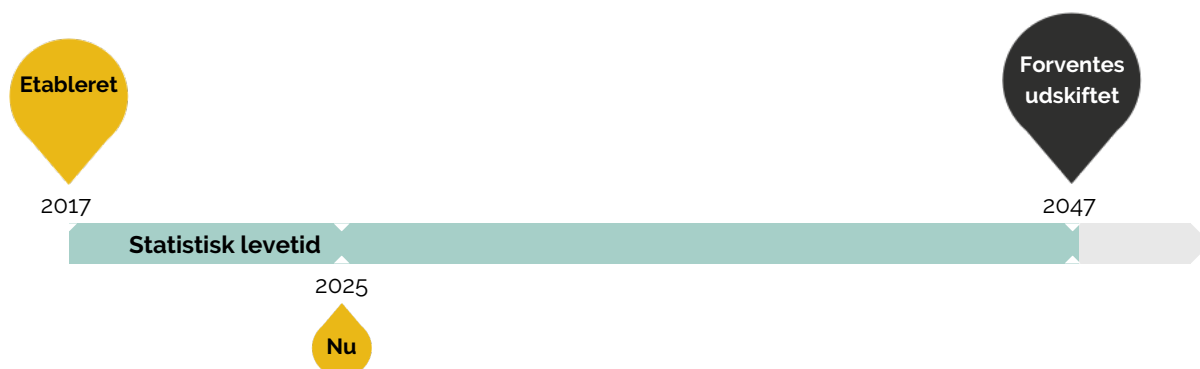
### Tagbelægning - Eternitbølgeplader uden asbest

**Hvis der er konstateret en skade på det konkrete tag, vil det fremgå af skadesoversigten.**

Tagbelægninger med mos og alger er ikke unormale. Bølgeeternitplader tager normalt ikke skade af dette, men ved store mængder af mos er der risiko for, at tagvandet ikke kan løbe hurtigt nok af, hvorved der via samlinger kan trække vand ind i tagkonstruktionen. Ved en eventuel afrensning af mos, skal det sikres, at taget kan holde til det. En malerbehandling af eternit forlænger normalt ikke tagbelægningens levetid, men kan ændre på tagets ventilation, så det bliver for tæt.
