# TILSTANDSRAPPORT

Purhøjvej 68, Bjerre - 8783 Hornsyld

**LØBENUMMER:** H-26-03303-0051

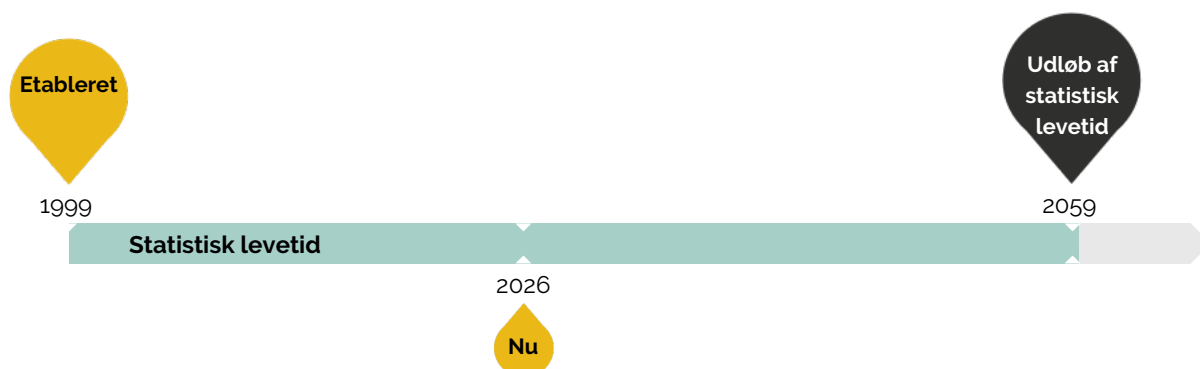
### Tagbelægning - Stål- og aluminium

Tagbelægninger med mos og alger er ikke unormale. Metalplader tager normalt ikke skade af mos, men ved store mængder af mos kan tagvandet ikke løbe hurtigt nok af, og der kan opstå risiko for, at fugt og vand via samlingerne trænger ind på loftet. Ved en eventuel afrensning af mos, skal det sikres, at taget kan holde til det.
