# TILSTANDSRAPPORT

Kobberupvej 113, Mejrup - 7500 Holstebro

**LØBENUMMER:** H-25-04312-0272

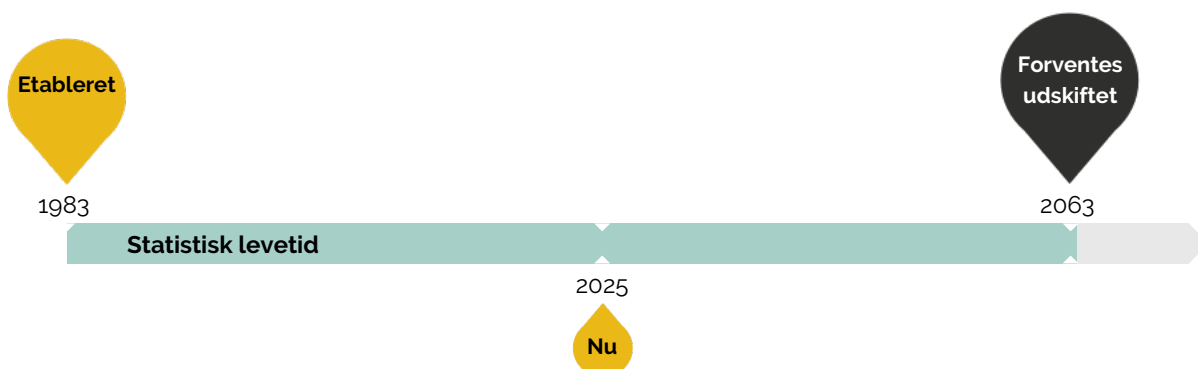
### Tagbelægning - Eternitbølgeplader med asbest

Tagbelægninger med mos og alger er ikke unormale. Bølgeeternitplader tager normalt ikke skade af dette, men ved store mængder af mos er der risiko for, at tagvandet ikke kan løbe hurtigt nok af, hvorved der via samlinger kan trække vand ind i tagkonstruktionen. Ved en eventuel afrensning af mos skal det sikres, at taget kan holde til det. En malerbehandling af eternit forlænger normalt ikke tagbelægningens levetid, men kan ændre på tagets ventilation, så det bliver for tæt.
