# TILSTANDSRAPPORT

Annasmindevej 8, Eriknauer - 8700 Horsens

**LØBENUMMER:** H-26-02690-0210

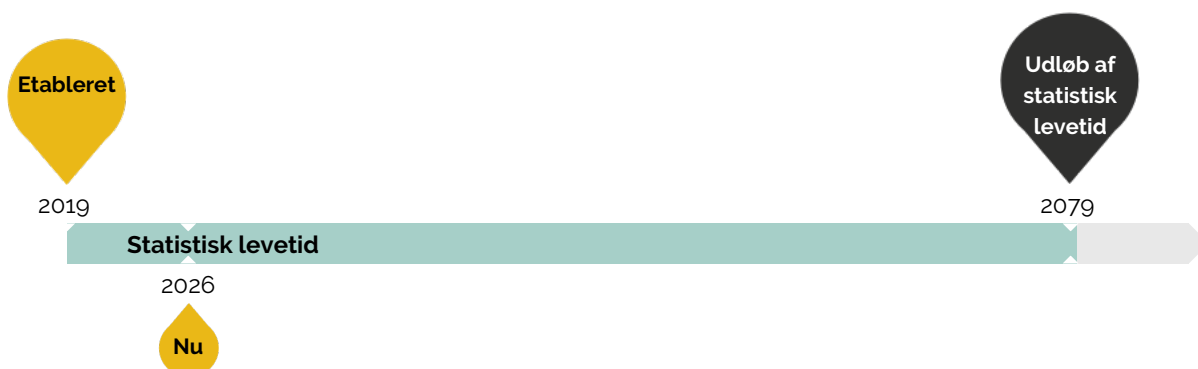
### Tagbelægning - Stål- og aluminium

Tagbelægninger med mos og alger er ikke unormale. Metalplader tager normalt ikke skade af mos, men ved store mængder af mos kan tagvandet ikke løbe hurtigt nok af, og der kan opstå risiko for, at fugt og vand via samlingerne trænger ind på loftet. Ved en eventuel afrensning af mos, skal det sikres, at taget kan holde til det.
