# TILSTANDSRAPPORT

Gåbense Strandvej 23 - 4840 Nørre Alslev

**LØBENUMMER:** H-25-04321-0085

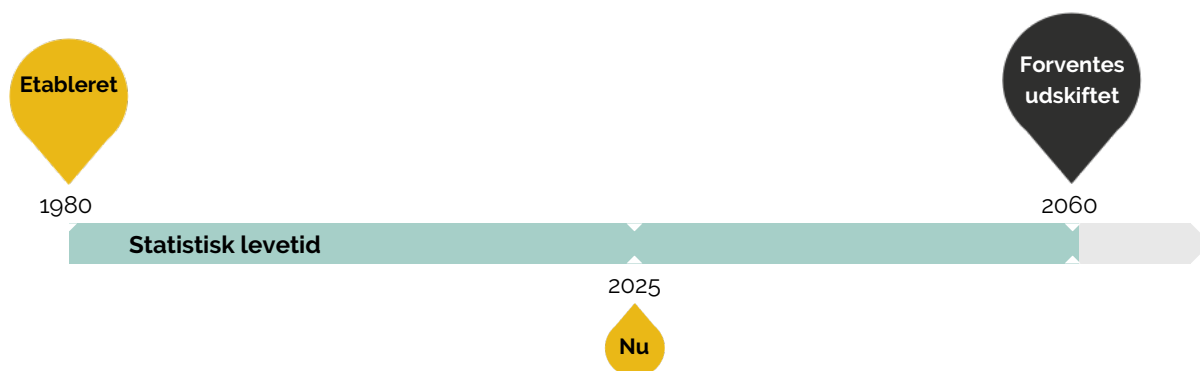
### Tagbelægning - Eternitbølgeplader med asbest

Tagbelægninger med mos og alger er ikke unormale. Bølgeeternitplader tager normalt ikke skade af dette, men ved store mængder af mos er der risiko for, at tagvandet ikke kan løbe hurtigt nok af, hvorved der via samlinger kan trække vand ind i tagkonstruktionen. Ved en eventuel afrensning af mos skal det sikres, at taget kan holde til det. En malerbehandling af eternit forlænger normalt ikke tagbelægningens levetid, men kan ændre på tagets ventilation, så det bliver for tæt.
