# TILSTANDSRAPPORT

Dejrupvej 24 - 6855 Outrup

**LØBENUMMER:** H-26-04171-0135

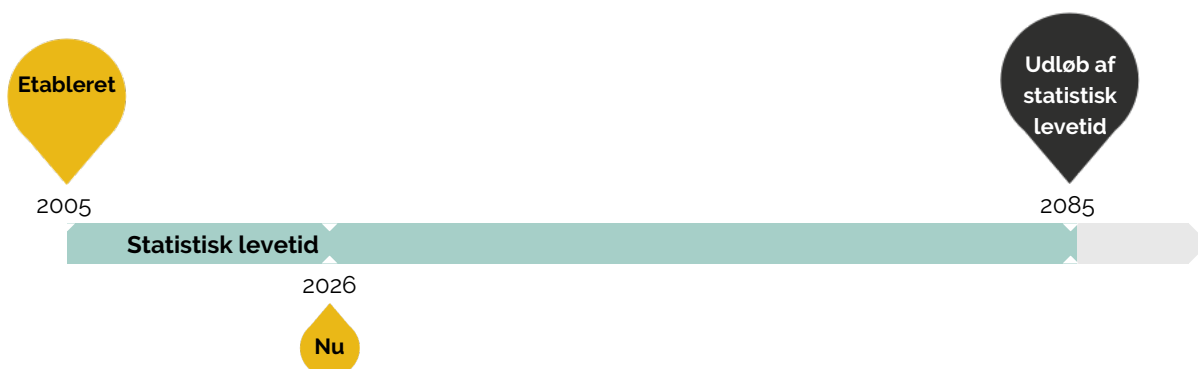
### Tagbelægning - Betontagsten

Tagbelægninger med mos og alger er ikke unormale. Betontagsten tager normalt ikke skade af mos, men ved store mængder af mos kan tagvandet ikke løbe hurtigt nok af, hvorved der via samlinger kan trække vand ind på undertaget. Undertaget tåler ikke vedvarende fugt, og skader skal derfor udbedres snarest muligt. Ved en eventuel afrensning af mos, skal man sikre sig, at taget kan holde til det.
