Energimærkningsrapport

Billedvej 4

2150 Nordhavn

Energimærkningsnummer 311409733

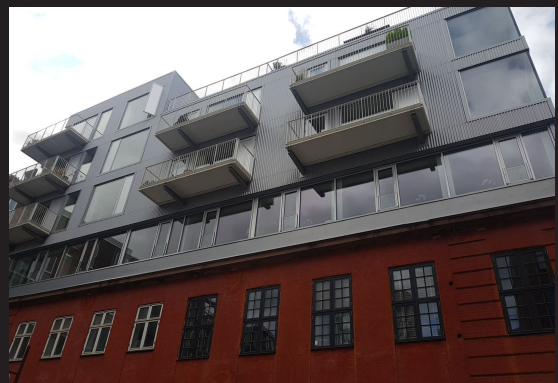
Bygningens energimærke:

Gyldig fra 19. november 2019

Til den 19. november 2029.

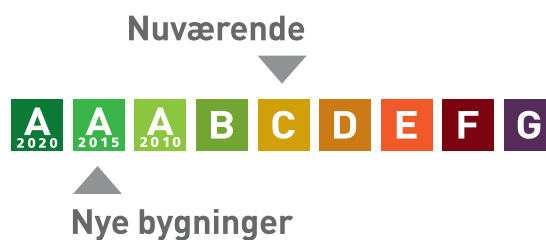
På energimærkningsskalaen vises bygningens nuværende energimærke.

Nye bygninger skal i dag som minimum leve op til energikravene for A2015.

Hvis de rentable energibesparelsesforslag gennemføres, vil bygningen få energimærke A2010

Hvis de energibesparelser, der kan overvejes i forbindelse med en renovering eller vedligeholdelse også gennemføres, vil bygningen få energimærke A2010
