TILSTANDSRAPPORT

Østertoften 77 - 7400 Herning

LØBENUMMER: H-26-04047-0129

Enfamilieshus

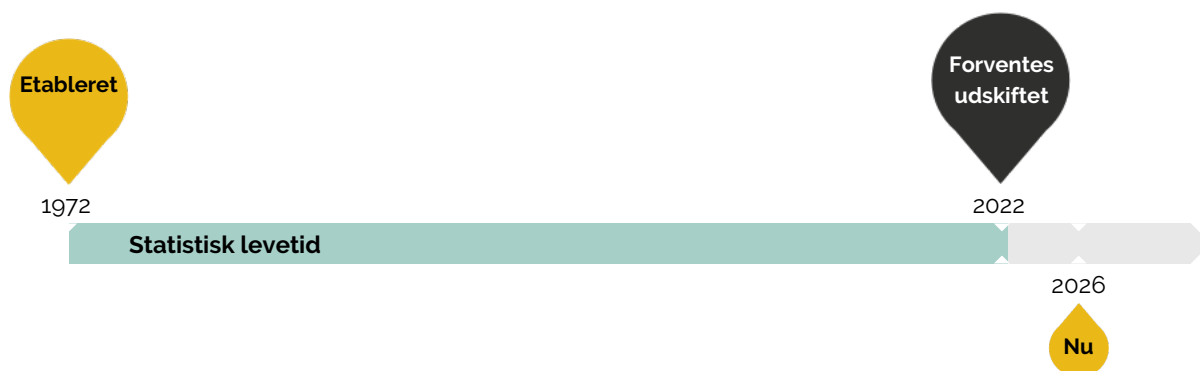
Tagbelægning - Eternitskifer med asbest

Tagbelægninger med mos og alger er ikke unormale. Eternitskifer tager normalt ikke skade af dette, men ved store mængder af mos, er der risiko for, at tagvandet ikke kan løbe hurtigt nok af, hvorved der via samlinger kan trække vand ind i tagkonstruktionen. Ved en eventuel afrensning af mos skal det sikres, at taget kan holde til det. En malerbehandling af eternit forlænger normalt ikke tagbelægningens levetid, men kan ændre på tagets ventilation, så det bliver for tæt.
