# SPAR PÅ ENERGIEN I DIN BYGNING

Energimærkningsrapport

Langesvej 23

3400 Hillerød

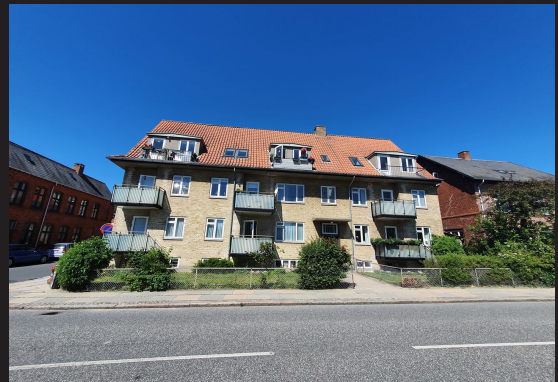
Bygningens energimærke:
