# TILSTANDSRAPPORT

Th. Staunings Vej 66 - 9210 Aalborg SØ

**LØBENUMMER:** H-25-04249-0076

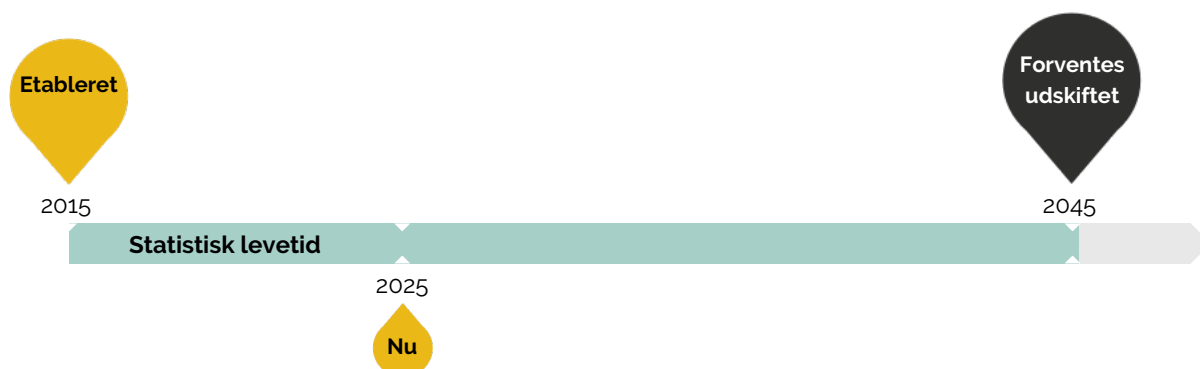
### Tagbelægning - Eternitbølgeplader uden asbest

Tagbelægninger med mos og alger er ikke unormale. Bølgeeternitplader tager normalt ikke skade af dette, men ved store mængder af mos er der risiko for, at tagvandet ikke kan løbe hurtigt nok af, hvorved der via samlinger kan trække vand ind i tagkonstruktionen. Ved en eventuel afrensning af mos, skal det sikres, at taget kan holde til det. En malerbehandling af eternit forlænger normalt ikke tagbelægningens levetid, men kan ændre på tagets ventilation, så det bliver for tæt.
