# TILSTANDSRAPPORT

Lyngbyes Alle 5 - 6700 Esbjerg

**LØBENUMMER:** H-25-04210-0266

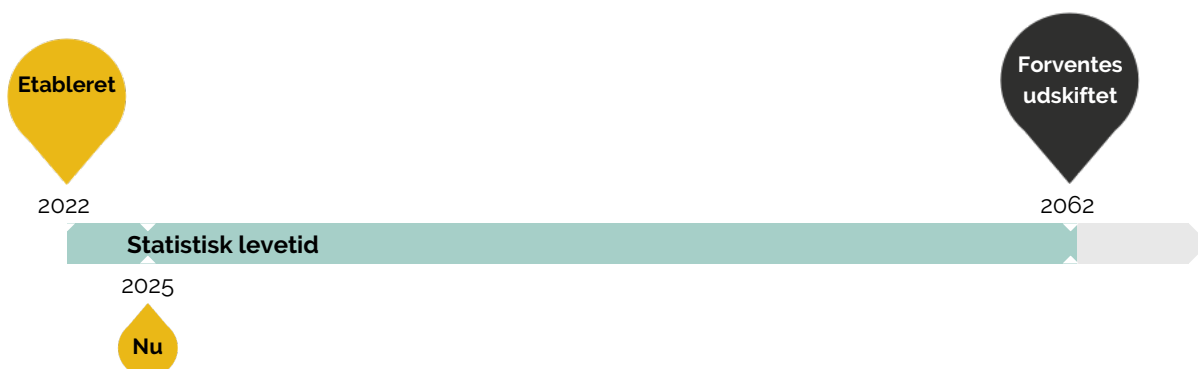
### Tagbelægning - Tagpap/tagduge

Tagbelægninger med mos og alger er ikke unormale. Tagpap og tagduge tager normalt ikke skade af mos, men ved store mængder af mos kan der opstå vandansamlinger. Tagpap og tagduge kan ikke holde til større områder med konstant vand (total max 15%). Ved en eventuel afrensning af mos, skal man sikre sig, at taget kan holde til det. De ældste paptage er af mindre god kvalitet og kræver derfor jævnligt opmærksomhed i forhold til slitage.
