# TILSTANDSRAPPORT

Rosenvænget 4 - 6830 Nørre Nebel

**LØBENUMMER:** H-25-04171-0025

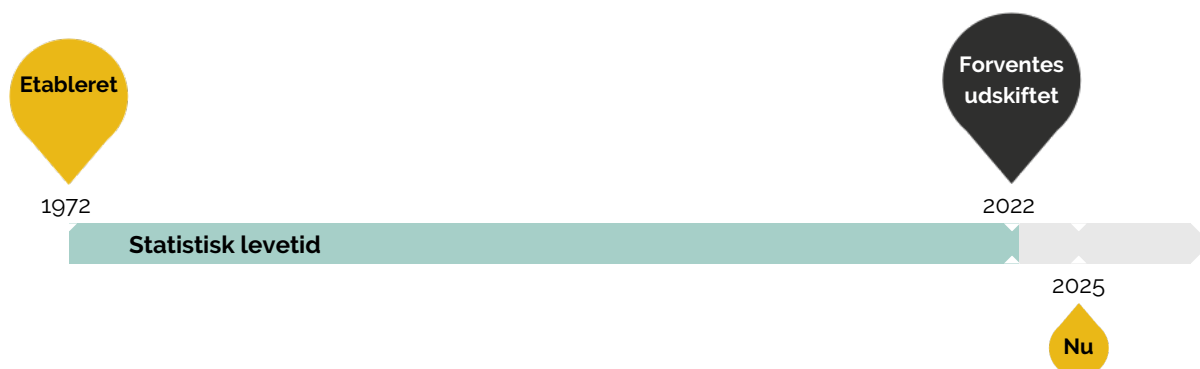
### Tagbelægning - Eternitskifer med asbest

Tagbelægninger med mos og alger er ikke unormale. Eternitskifer tager normalt ikke skade af dette, men ved store mængder af mos, er der risiko for, at tagvandet ikke kan løbe hurtigt nok af, hvorved der via samlinger kan trække vand ind i tagkonstruktionen. Ved en eventuel afrensning af mos skal det sikres, at taget kan holde til det. En malerbehandling af eternit forlænger normalt ikke tagbelægningens levetid, men kan ændre på tagets ventilation, så det bliver for tæt.
