TILSTANDSRAPPORT

Brede Bygade 23 - 6261 Bredebro

LØBENUMMER: H-26-02982-0042

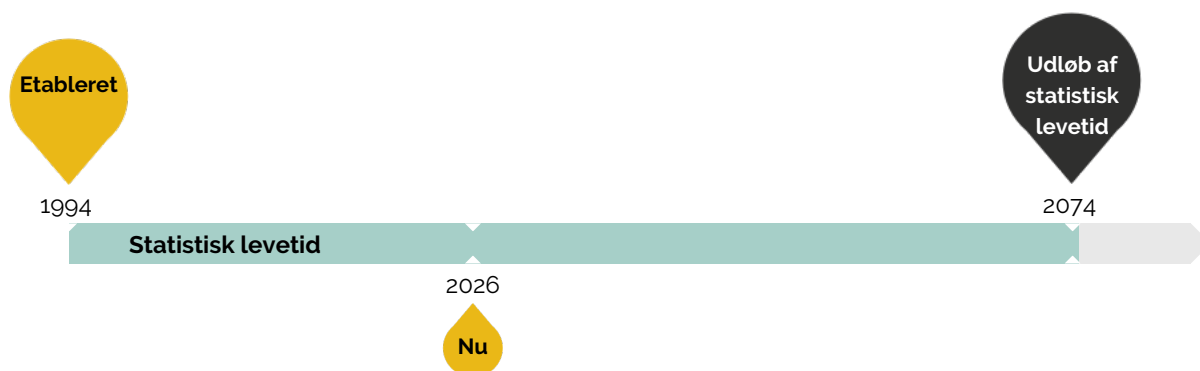
Tagbelægning - Betontagsten

Tagbelægninger med mos og alger er ikke unormale. Betontagsten tager normalt ikke skade af mos, men ved store mængder af mos kan tagvandet ikke løbe hurtigt nok af, hvorved der via samlinger kan trække vand ind på undertaget. Undertaget tåler ikke vedvarende fugt, og skader skal derfor udbedres snarest muligt. Ved en eventuel afrensning af mos, skal man sikre sig, at taget kan holde til det.

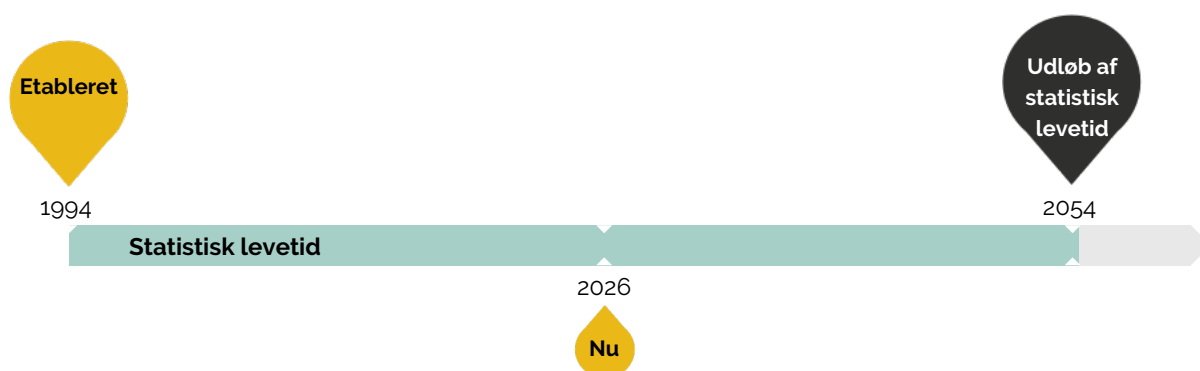
Undertag - Banevare/bitumen/pap f.eks. oliehardede træfiberplader
