# TILSTANDSRAPPORT

Fuglebakken 1, Thyregod - 7323 Give

**LØBENUMMER:** H-25-04177-0404

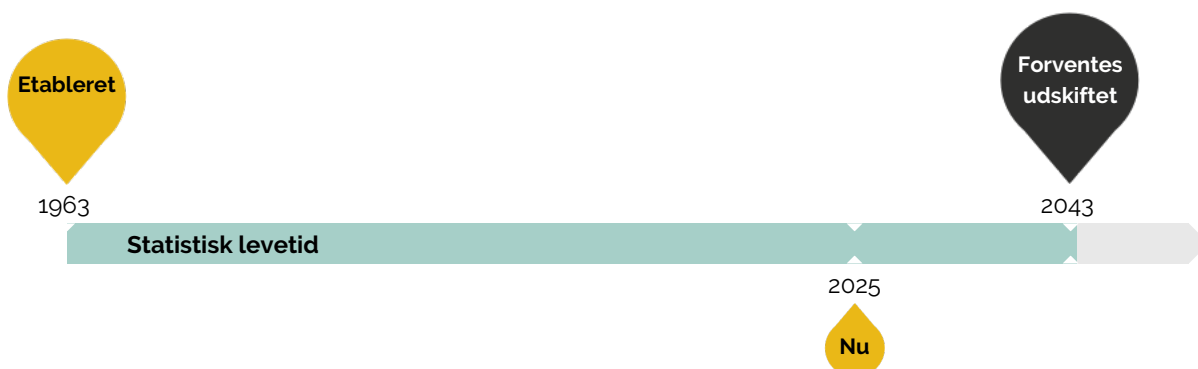
### Tagbelægning - Eternitbølgeplader med asbest

Tagbelægninger med mos og alger er ikke unormale. Bølgeeternitplader tager normalt ikke skade af dette, men ved store mængder af mos er der risiko for, at tagvandet ikke kan løbe hurtigt nok af, hvorved der via samlinger kan trække vand ind i tagkonstruktionen. Ved en eventuel afrensning af mos skal det sikres, at taget kan holde til det. En malerbehandling af eternit forlænger normalt ikke tagbelægningens levetid, men kan ændre på tagets ventilation, så det bliver for tæt.
