# TILSTANDSRAPPORT

Favrdalen 89 - 6100 Haderslev

**LØBENUMMER:** H-26-02512-0168-01

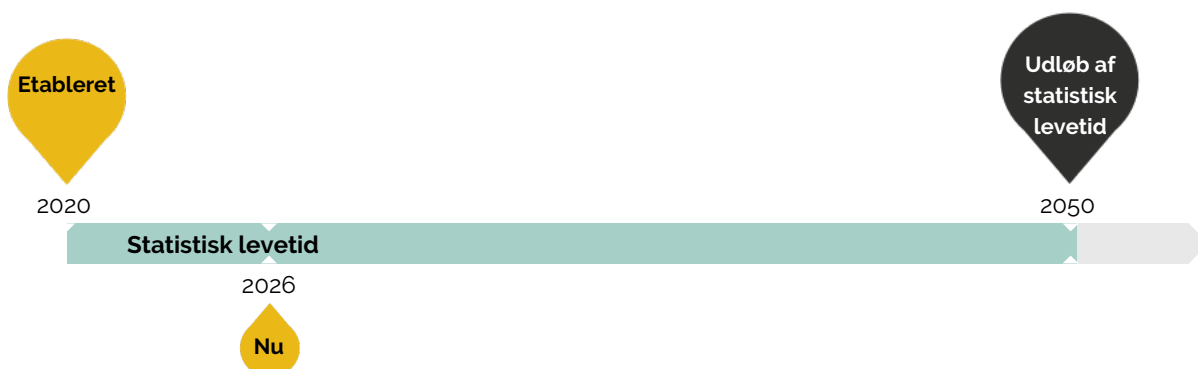
### Tagbelægning - Eternitskifer uden asbest

Tagbelægninger med mos og alger er ikke unormale. Eternitskifer tager normalt ikke skade af mos, men ved store mængder af mos kan tagvandet ikke løbe hurtigt nok af, hvorved der via samlinger kan trække vand ind på undertaget. Undertaget tåler ikke vedvarende fugt, og skader skal derfor udbedres snarest muligt. Ved en eventuel afrensning af mos, skal man sikre sig, at taget kan holde til det.
