ENERGIMÆRKNINGSRAPPORT

ENERGIMÆRKE OG FORSLAG TIL ENERGIFORBEDRINGER

Sølvgade 101
1307 København K

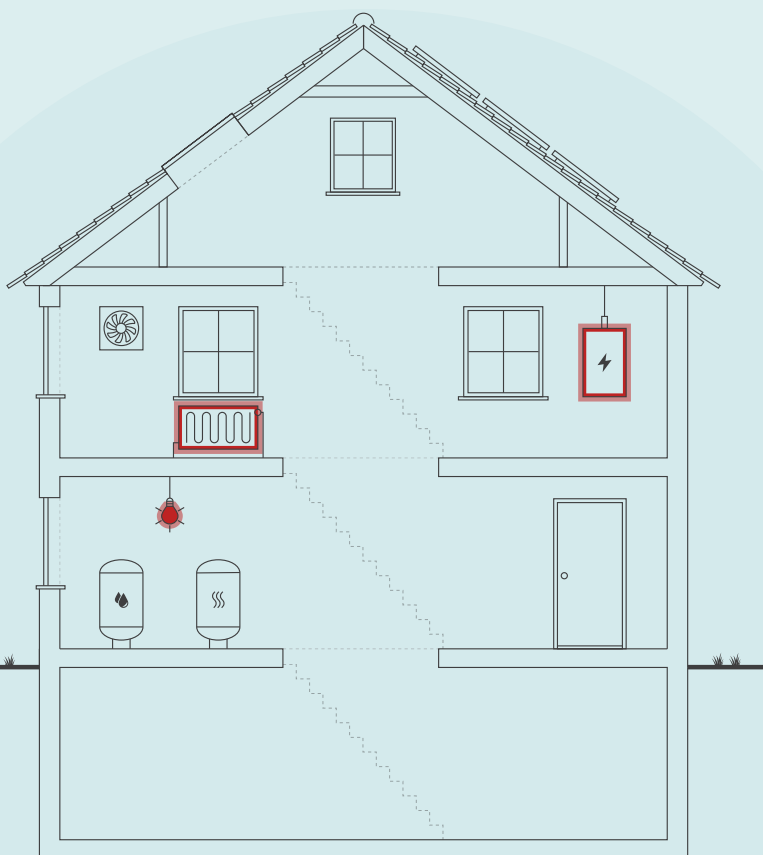
Skitsen illustrerer en generisk bygning, baseret på bygningens karaktertræk. Ikonforklaring kan ses under afsnittet IKONFORKLARING.
