# TILSTANDSRAPPORT

Nørre Alle 8 - 5500 Middelfart

**LØBENUMMER:** H-25-02061-0064

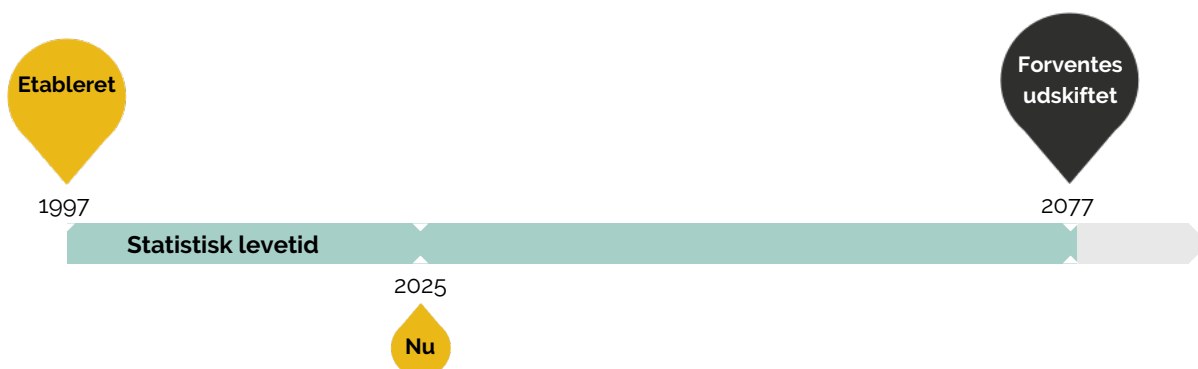
### Tagbelægning - Betontagsten

Tagbelægninger med mos og alger er ikke unormale. Betontagsten tager normalt ikke skade af mos, men ved store mængder af mos kan tagvandet ikke løbe hurtigt nok af, hvorved der via samlinger kan trække vand ind på undertaget. Undertaget tåler ikke vedvarende fugt, og skader skal derfor udbedres snarest muligt. Ved en eventuel afrensning af mos, skal man sikre sig, at taget kan holde til det.
