TILSTANDSRAPPORT

Strandgårdsvej 17 - 4600 Køge

LØBENUMMER: H-26-02865-0115

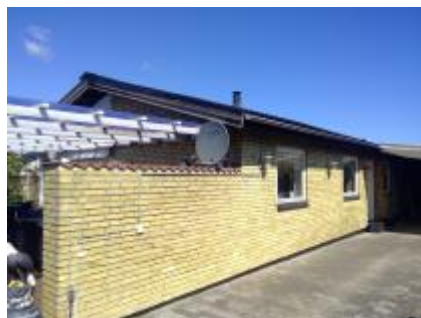
Asbest er velegnet som byggemateriale på grund af de høje styrke- og isoleringsegenskaber og fordi asbest er modstandsdygtig over for varme. Desværre er asbestfibre også sundhedsskadelige, og derfor har det siden 1986 ikke været lovligt at bygge med asbestholdige materialer i Danmark. Asbest er normalt ikke farlig eller sundhedsskadelig, hvis blot materialerne får lov til at blive siddende der, hvor de oprindeligt er indbygget. For denne hustype kan der være anvendt asbest i isoleringsmaterialer omkring rørinstallationer, i vinylgulve og fliselim samt i aftrækskanaler af eternit. Eternittagplader med asbest er blevet anvendt helt frem til 1986. Hvis du ønsker at renovere din bolig, skal du være særligt opmærksom på, at asbestholdige materialer skal håndteres efter gældende arbejdsmiljøregler. Det gælder eksempelvis, hvis du skifter tagbelægning eller fjerner fliser fra vægge og gulve. Du kan finde yderligere information om asbest på Asbest-huset.dk. Se, hvad du skal være særligt opmærksom på og hvordan du skal forholde dig, hvis du har mistanke om, at der er asbest i dit hus.
