# TILSTANDSRAPPORT

Skovby Tværvej 8 - 4840 Nørre Alslev

**LØBENUMMER:** H-26-04111-0007

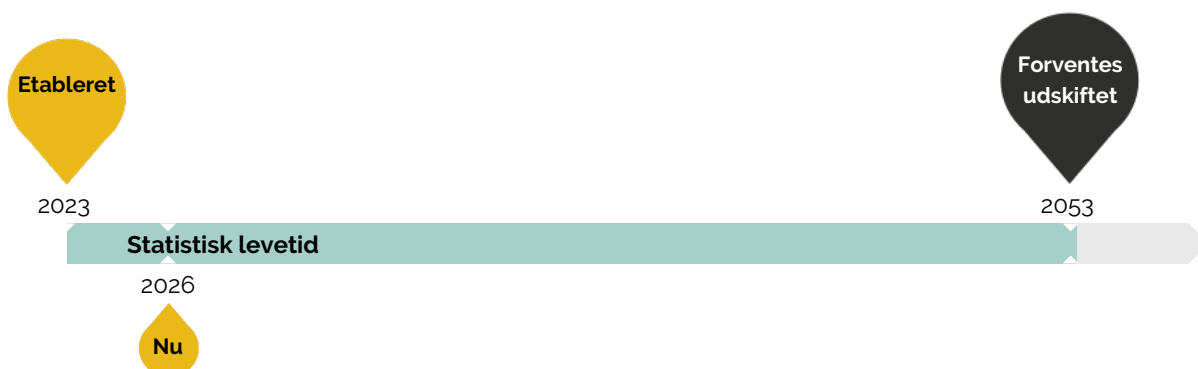
### Tagbelægning - Eternitbølgeplader uden asbest

Tagbelægninger med mos og alger er ikke unormale. Bølgeeternitplader tager normalt ikke skade af dette, men ved store mængder af mos er der risiko for, at tagvandet ikke kan løbe hurtigt nok af, hvorved der via samlinger kan trække vand ind i tagkonstruktionen. Ved en eventuel afrensning af mos, skal det sikres, at taget kan holde til det. En malerbehandling af eternit forlænger normalt ikke tagbelægningens levetid, men kan ændre på tagets ventilation, så det bliver for tæt.
