# TILSTANDSRAPPORT

Løgtvedvej 13, Løgtved - 4450 Jyderup

**LØBENUMMER:** H-25-02940-0463

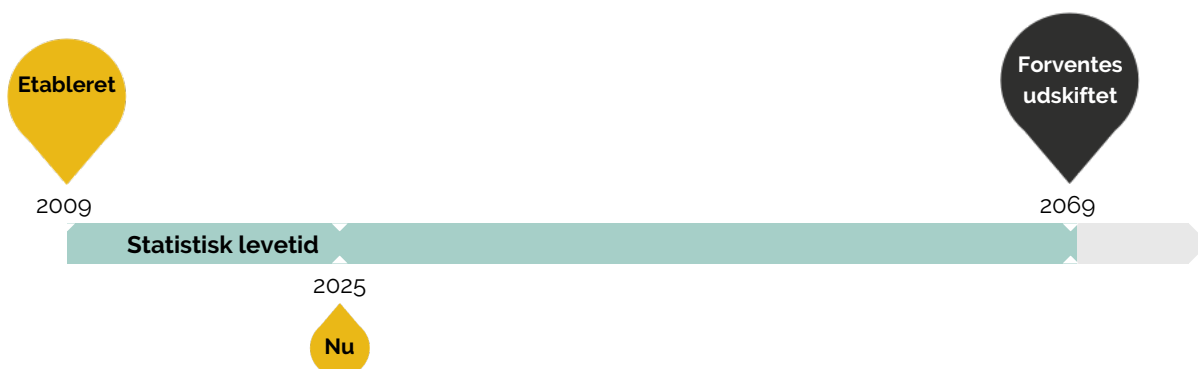
### Tagbelægning - Stål- og aluminium

Tagbelægninger med mos og alger er ikke unormale. Metalplader tager normalt ikke skade af mos, men ved store mængder af mos kan tagvandet ikke løbe hurtigt nok af, og der kan opstå risiko for, at fugt og vand via samlingerne trænger ind på loftet. Ved en eventuel afrensning af mos, skal det sikres, at taget kan holde til det.
