# TILSTANDSRAPPORT

Hammervej 34 - 4700 Næstved

**LØBENUMMER:** H-26-04340-0295

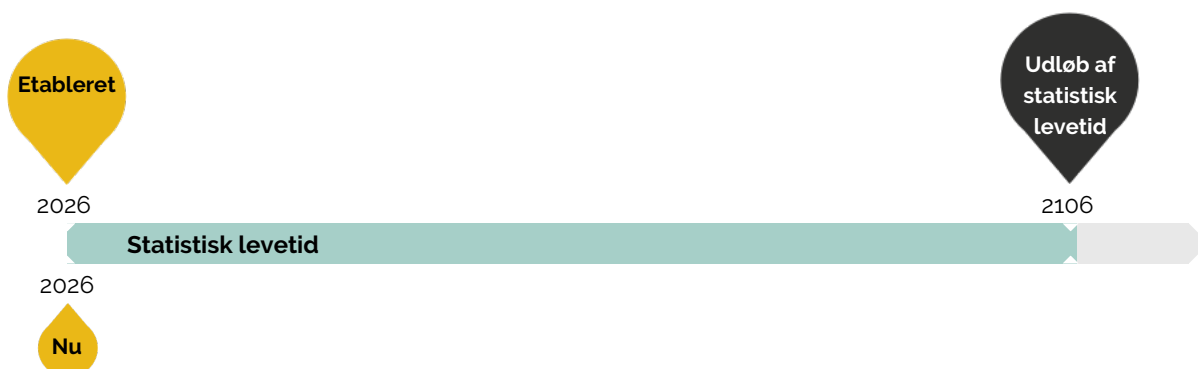
### Tagbelægning - Betontagsten

Tagbelægninger med mos og alger er ikke unormale. Betontagsten tager normalt ikke skade af mos, men ved store mængder af mos kan tagvandet ikke løbe hurtigt nok af, hvorved der via samlinger kan trække vand ind på undertaget. Undertaget tåler ikke vedvarende fugt, og skader skal derfor udbedres snarest muligt. Ved en eventuel afrensning af mos, skal man sikre sig, at taget kan holde til det.
