# TILSTANDSRAPPORT

Langtoften 72, Lind - 7400 Herning

**LØBENUMMER:** H-25-04312-0376

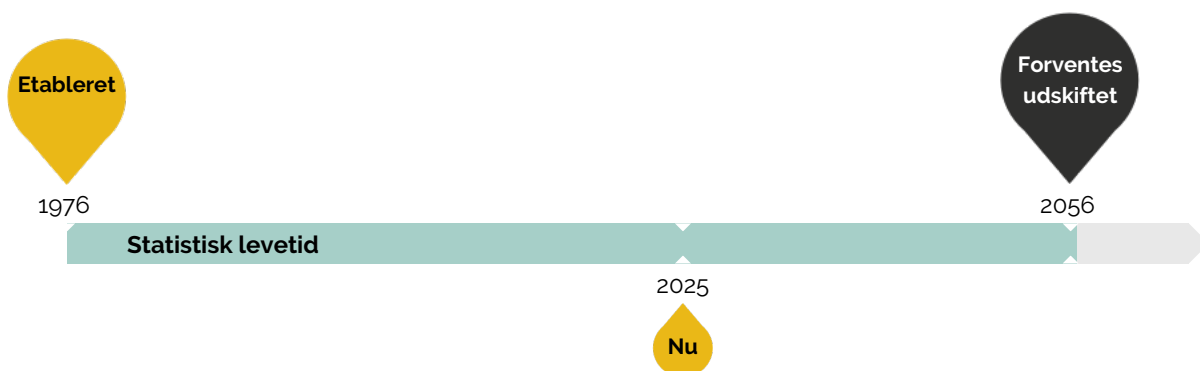
### Tagbelægning - Betontagsten

Tagbelægninger med mos og alger er ikke unormale. Betontagsten tager normalt ikke skade af mos, men ved store mængder af mos kan tagvandet ikke løbe hurtigt nok af, hvorved der via samlinger kan trække vand ind på undertaget. Undertaget tåler ikke vedvarende fugt, og skader skal derfor udbedres snarest muligt. Ved en eventuel afrensning af mos, skal man sikre sig, at taget kan holde til det.

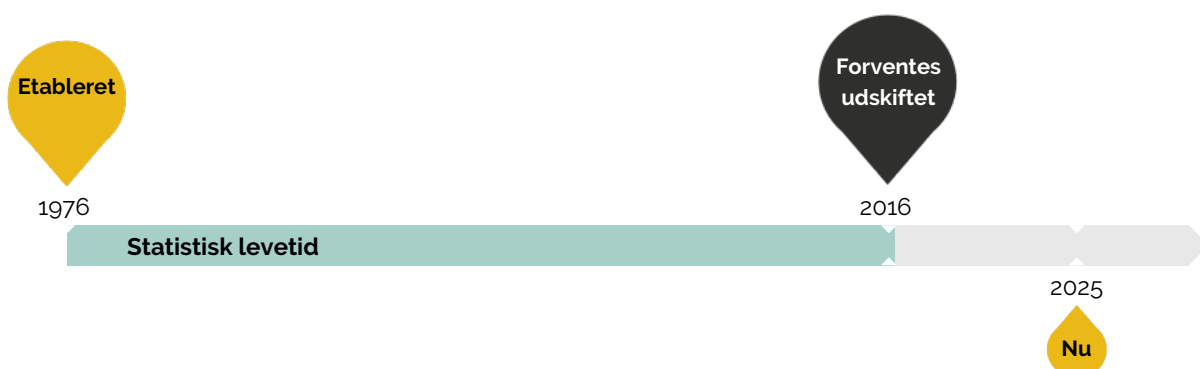
### Undertag - Banevare/plast
