# TILSTANDSRAPPORT

Kelstrupvej 34 - 6100 Haderslev

**LØBENUMMER:** H-26-04359-0213

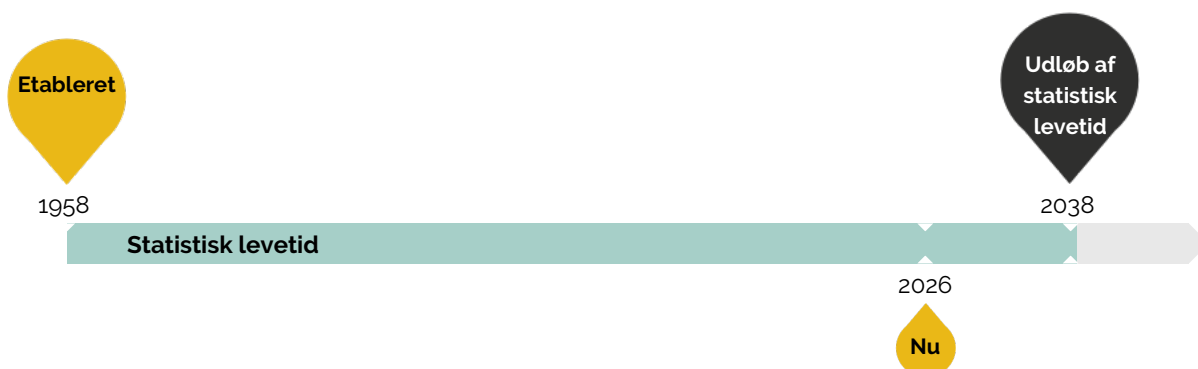
### Tagbelægning - Eternitskifer med asbest

Tagbelægninger med mos og alger er ikke unormale. Eternitskifer tager normalt ikke skade af dette, men ved store mængder af mos, er der risiko for, at tagvandet ikke kan løbe hurtigt nok af, hvorved der via samlinger kan trække vand ind i tagkonstruktionen. Ved en eventuel afrensning af mos skal det sikres, at taget kan holde til det. En malerbehandling af eternit forlænger normalt ikke tagbelægningens levetid, men kan ændre på tagets ventilation, så det bliver for tæt.
