# TILSTANDSRAPPORT

Vejdammen 54, Gl Holte - 2840 Holte

**LØBENUMMER:** H-26-04012-0001

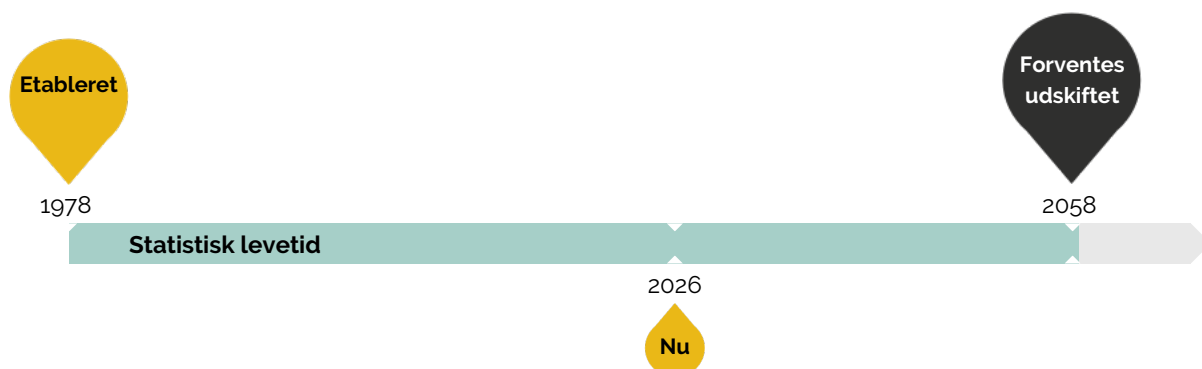
### Tagbelægning - Betontagsten

Tagbelægninger med mos og alger er ikke unormale. Betontagsten tager normalt ikke skade af mos, men ved store mængder af mos kan tagvandet ikke løbe hurtigt nok af, hvorved der via samlinger kan trække vand ind på undertaget. Undertaget tåler ikke vedvarende fugt, og skader skal derfor udbedres snarest muligt. Ved en eventuel afrensning af mos, skal man sikre sig, at taget kan holde til det.
