# TILSTANDSRAPPORT

Birkevej 17 - 9000 Aalborg

**LØBENUMMER:** H-26-04260-0167

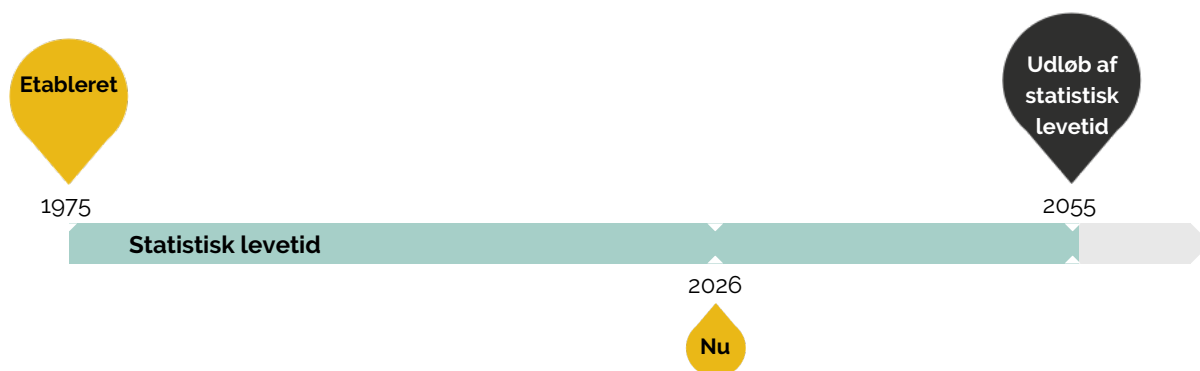
### Tagbelægning - Eternitbølgeplader med asbest

Tagbelægninger med mos og alger er ikke unormale. Bølgeeternitplader tager normalt ikke skade af dette, men ved store mængder af mos er der risiko for, at tagvandet ikke kan løbe hurtigt nok af, hvorved der via samlinger kan trække vand ind i tagkonstruktionen. Ved en eventuel afrensning af mos skal det sikres, at taget kan holde til det. En malerbehandling af eternit forlænger normalt ikke tagbelægningens levetid, men kan ændre på tagets ventilation, så det bliver for tæt.
