# Huseftersyn

## Tilstandsrapport for ejendommen

Færgevej 21, Aarø Sund

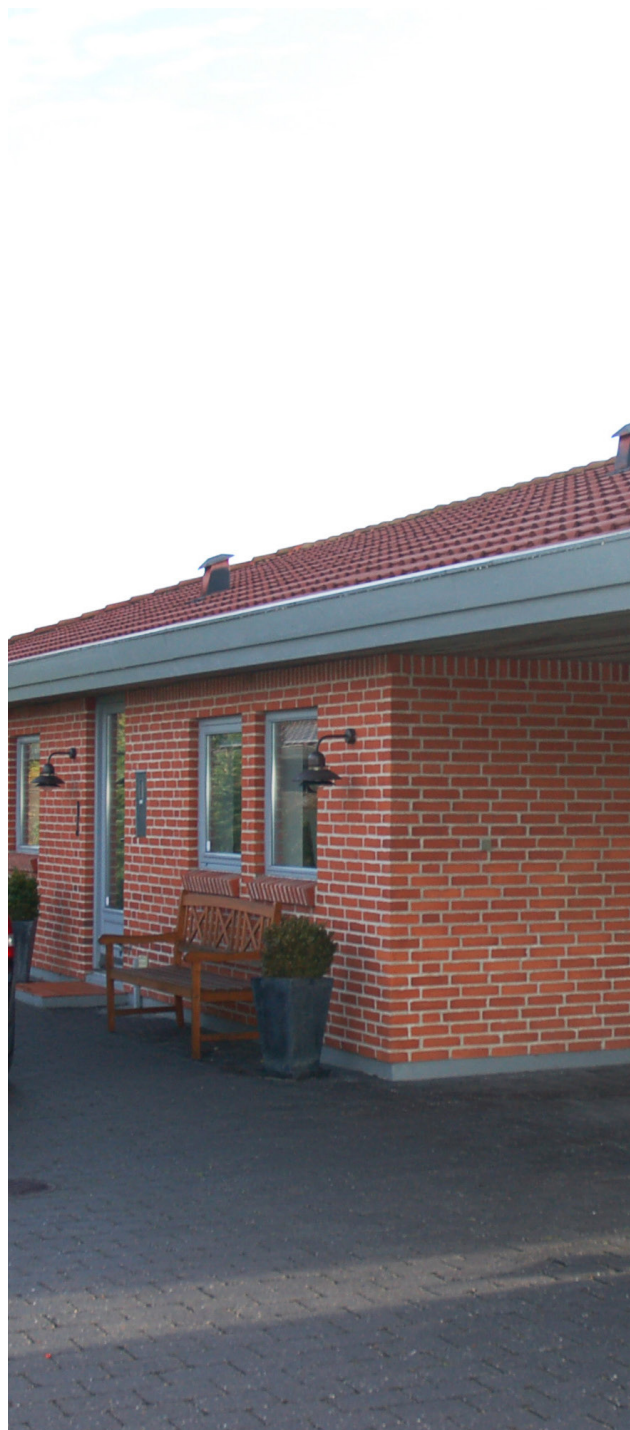
Huset er opført på fundament af beton eller bloksten til frostfri dybde. På en støbt betonplade ligger et trægulv på strøer (lægter under gulvet, som gulvbrædder er sømmet fast på). Der kan være udlagt 50 mm mineraluld mellem strøer, eller fliser kan være udlagt direkte på betonpladen.

Huset er oprindeligt opført med indlagt vand og el samt centralvarme med eget fyr. Installationerne vil normalt være udskiftet. Typisk er der badeværelser med gulvarme tilsluttet radiatoranlægget.

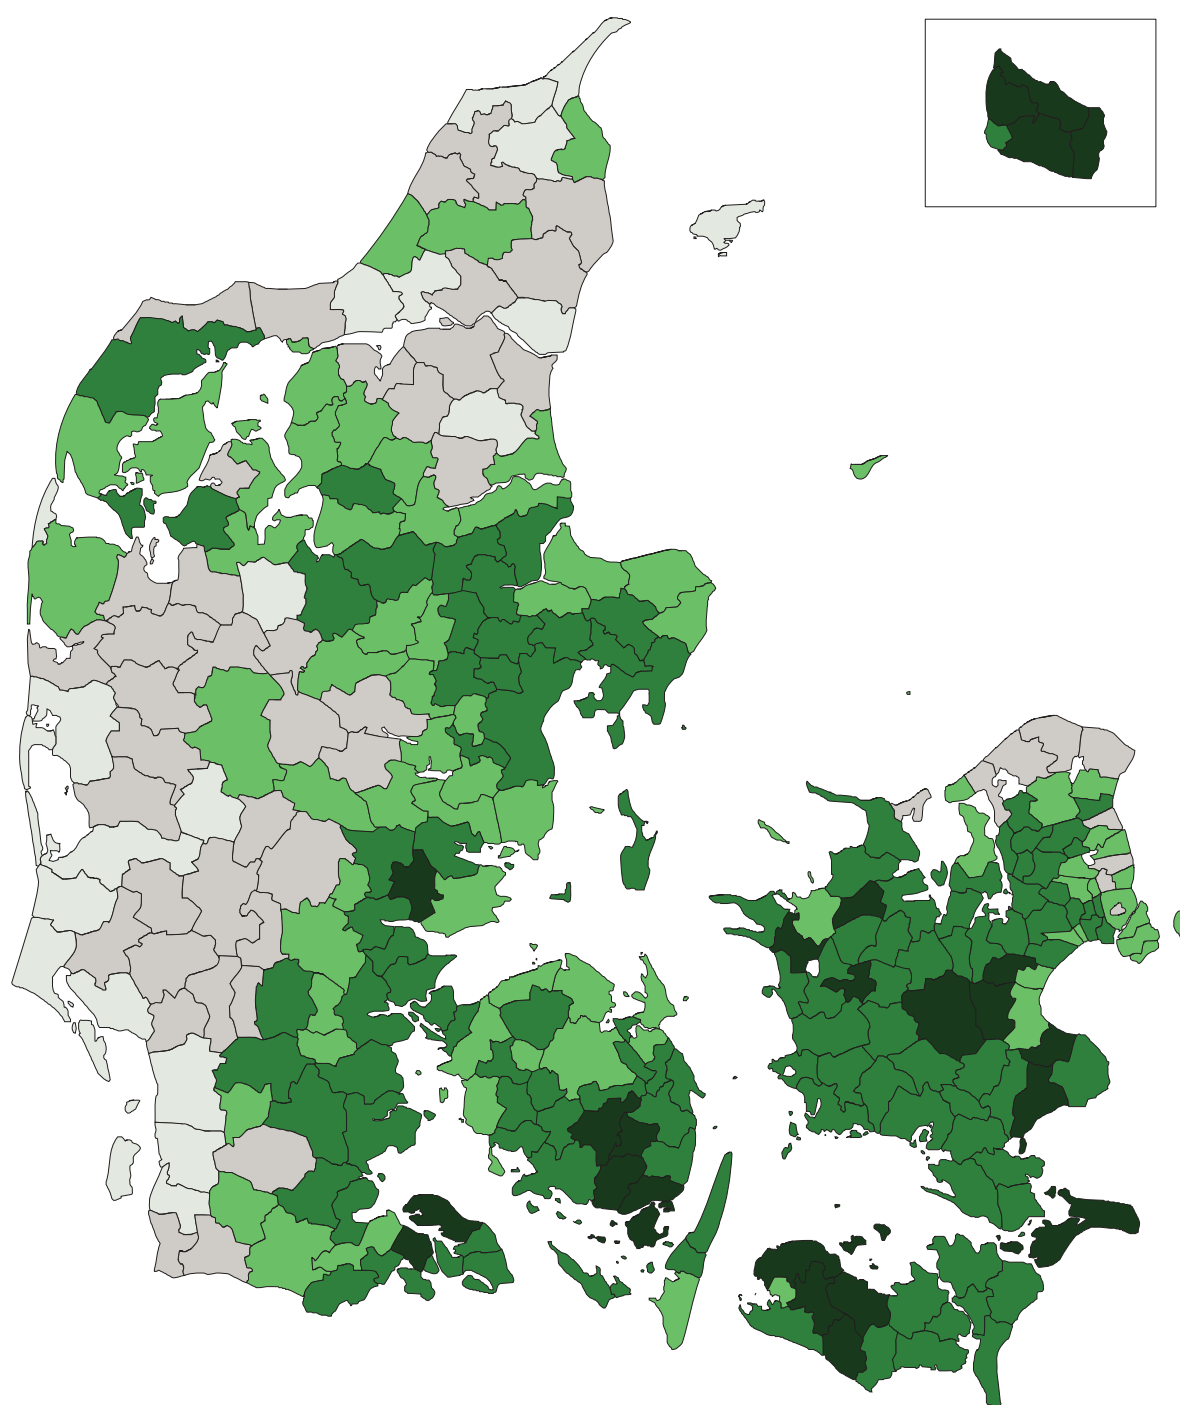
Andel af husstande med over 200 Bq/m³.
