TILSTANDSRAPPORT

Toften 15 - 7323 Give

LØBENUMMER: H-26-04148-0068

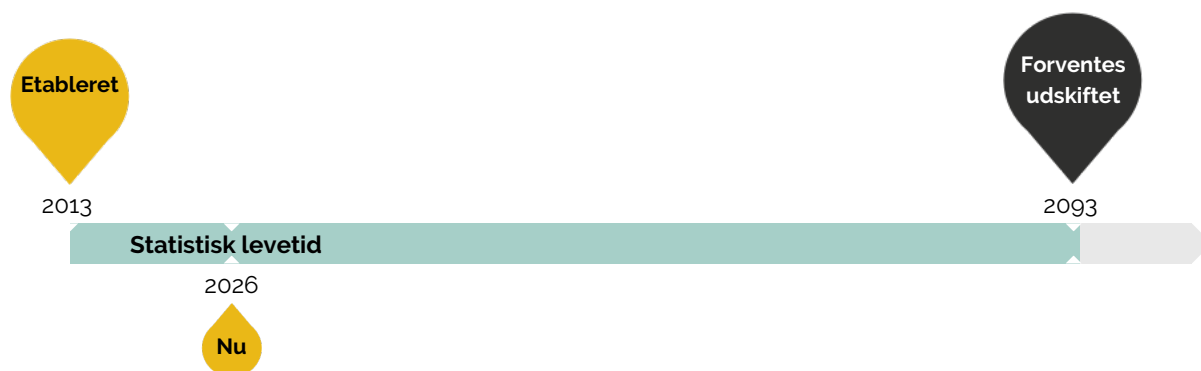
Tagbelægning - Betontagsten

Tagbelægninger med mos og alger er ikke unormale. Betontagsten tager normalt ikke skade af mos, men ved store mængder af mos kan tagvandet ikke løbe hurtigt nok af, hvorved der via samlinger kan trække vand ind på undertaget. Undertaget tåler ikke vedvarende fugt, og skader skal derfor udbedres snarest muligt. Ved en eventuel afrensning af mos, skal man sikre sig, at taget kan holde til det.
