# TILSTANDSRAPPORT

Ludvigsvej 5 - 9492 Blokhus

**LØBENUMMER:** H-24-02518-0116

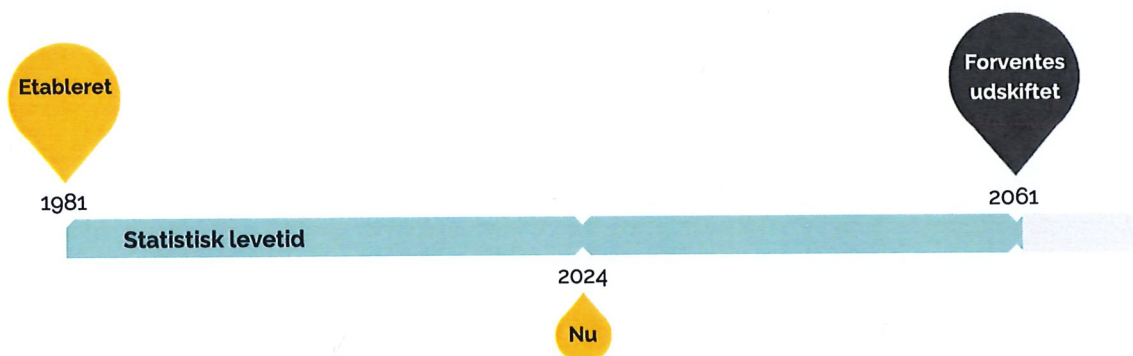
### Tagbelægning - Eternitbølgeplader med asbest

Tagbelægninger med mos og alger er ikke unormale. Bølgeeternitplader tager normalt ikke skade af dette, men ved store mængder af mos er der risiko for, at tagvandet ikke kan løbe hurtigt nok af, hvorved der via samlinger kan trække vand ind i tagkonstruktionen. Ved en eventuel afrensning af mos skal det sikres, at taget kan holde til det. En malerbehandling af eternit forlænger normalt ikke tagbelægningens levetid, men kan ændre på tagets ventilation, så det bliver for tæt.
