# TILSTANDSRAPPORT

Kirkestien 35, Ødsted - 7100 Vejle

**LØBENUMMER:** H-25-02512-0161

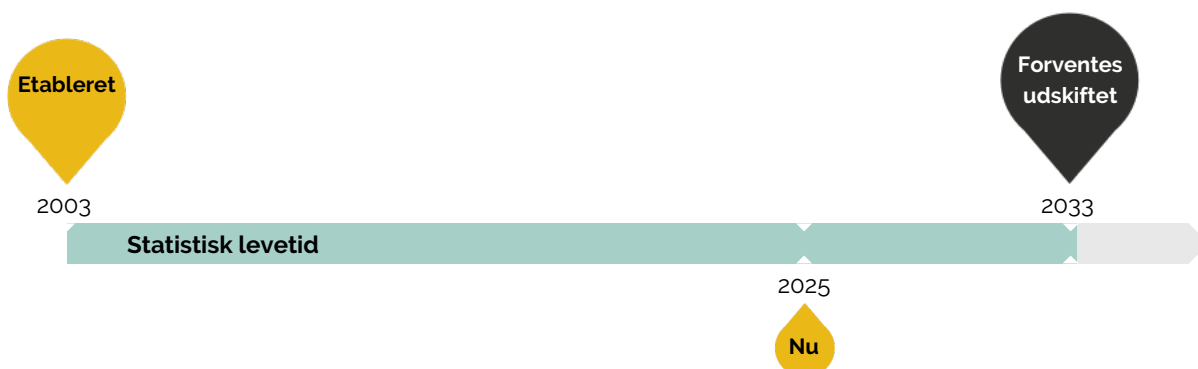
### Tagbelægning - Eternitbølgeplader uden asbest

Tagbelægninger med mos og alger er ikke unormale. Bølgeeternitplader tager normalt ikke skade af dette, men ved store mængder af mos er der risiko for, at tagvandet ikke kan løbe hurtigt nok af, hvorved der via samlinger kan trække vand ind i tagkonstruktionen. Ved en eventuel afrensning af mos, skal det sikres, at taget kan holde til det. En malerbehandling af eternit forlænger normalt ikke tagbelægningens levetid, men kan ændre på tagets ventilation, så det bliver for tæt.
