# TILSTANDSRAPPORT

Hornumvej 6 - 4600 Køge

**LØBENUMMER:** H-25-02865-0196

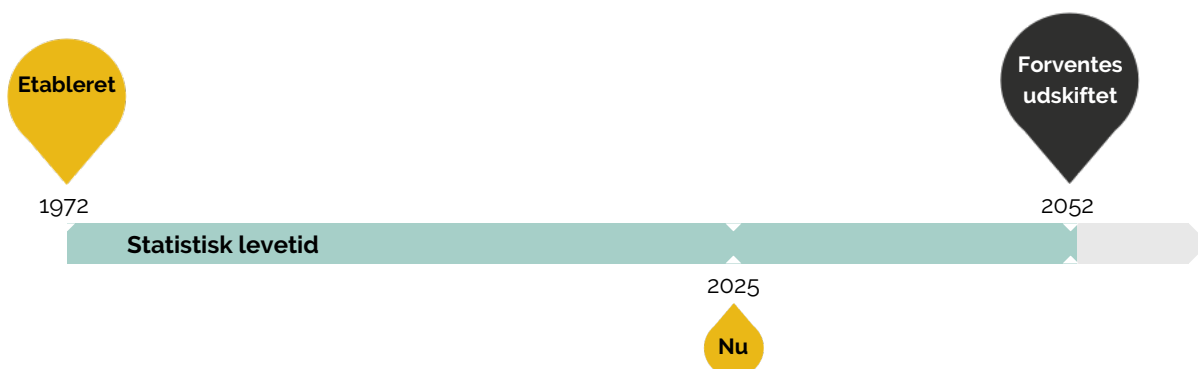
### Tagbelægning - Eternitbølgeplader med asbest

Tagbelægninger med mos og alger er ikke unormale. Bølgeeternitplader tager normalt ikke skade af dette, men ved store mængder af mos er der risiko for, at tagvandet ikke kan løbe hurtigt nok af, hvorved der via samlinger kan trække vand ind i tagkonstruktionen. Ved en eventuel afrensning af mos skal det sikres, at taget kan holde til det. En malerbehandling af eternit forlænger normalt ikke tagbelægningens levetid, men kan ændre på tagets ventilation, så det bliver for tæt.
