# TILSTANDSRAPPORT

Nebsmøllevej 10 - 4100 Ringsted

**LØBENUMMER:** H-26-04234-0436

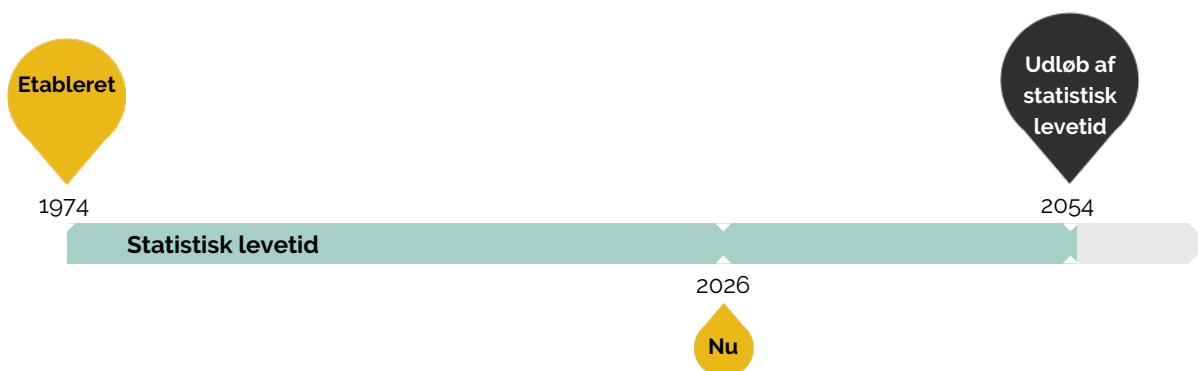
### Tagbelægning - Eternitbølgeplader med asbest

Tagbelægninger med mos og alger er ikke unormale. Bølgeeternitplader tager normalt ikke skade af dette, men ved store mængder af mos er der risiko for, at tagvandet ikke kan løbe hurtigt nok af, hvorved der via samlinger kan trække vand ind i tagkonstruktionen. Ved en eventuel afrensning af mos skal det sikres, at taget kan holde til det. En malerbehandling af eternit forlænger normalt ikke tagbelægningens levetid, men kan ændre på tagets ventilation, så det bliver for tæt.
