# TILSTANDSRAPPORT

Ribeåvej 25 - 7400 Herning

**LØBENUMMER:** H-26-04253-0339

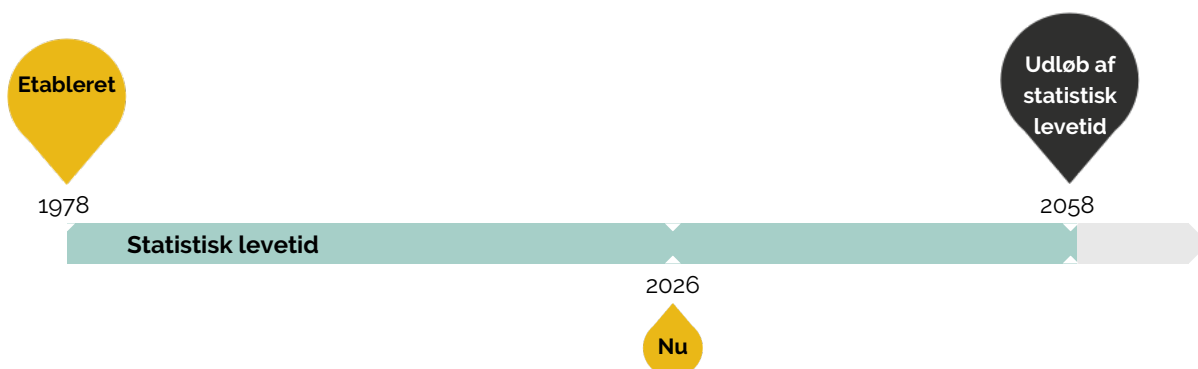
### Tagbelægning - Betontagsten

Tagbelægninger med mos og alger er ikke unormale. Betontagsten tager normalt ikke skade af mos, men ved store mængder af mos kan tagvandet ikke løbe hurtigt nok af, hvorved der via samlinger kan trække vand ind på undertaget. Undertaget tåler ikke vedvarende fugt, og skader skal derfor udbedres snarest muligt. Ved en eventuel afrensning af mos, skal man sikre sig, at taget kan holde til det.
